**Gemeinde Fischenthal**

# **Zustandsbeurteilung Bauten und Anlagen der UHG Fischenthal**

Teilbericht Entwässerung

Wetzikon, 1. April 2025 / fi.5001.1 / Hec

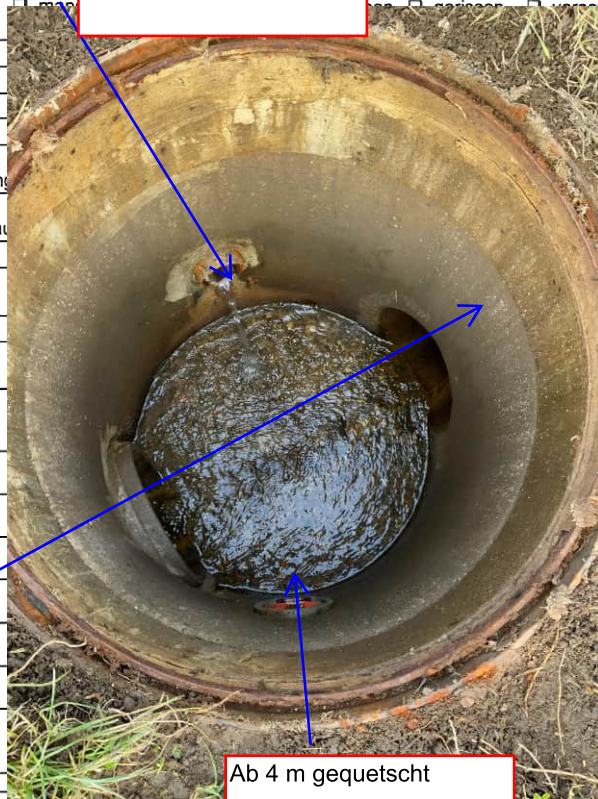
Ab 4 m gequetscht

t = 1,2 m  
Schachthals gerissen  
Nur Hauptleitung  
☐ überdeckt ☐ öffnen nicht möglich ☐ keine Mängel  
klemmt ☐ verschraubt ☐ Höhenlage mangelhaft  
mangelh. unterbetoniert ☐ ausgebrochen ☐ gerissen ☐ versetzt  
ungeeignet ☐ verrostet  
Schachthals ☐ gerissen ☐ schlecht verputzt ☐ ausgebrochen ☐ versetzt  
Schachtrohr ☐ verkalkt ☐ Fugen schlecht verputzt ☐ ausgebrochen ☐ gerissen ☐ versetzt  
Steigleiter ☐ fehlt ☐ verrostet  
Einsteigvorrichtung ☐ fehlt ☐ ungeeignet  
Bankett ☐ keines ☐ gerissen  
☐ Ablagerungen  
Durchlaufrinne ☐ fehlt ☐ ausgebrochen  
☐ schlecht ausgebildet  
Fremdwasser ☐ Sohle ☐ Bankett  
Anschlüsse ☐ verkalkt ☐ schlecht  
☐ Wurzeln  
Einlauf ☐ verkalkt ☐ schlecht  
Auslauf ☐ verkalkt ☐ schlecht  
☐ Wurzeln

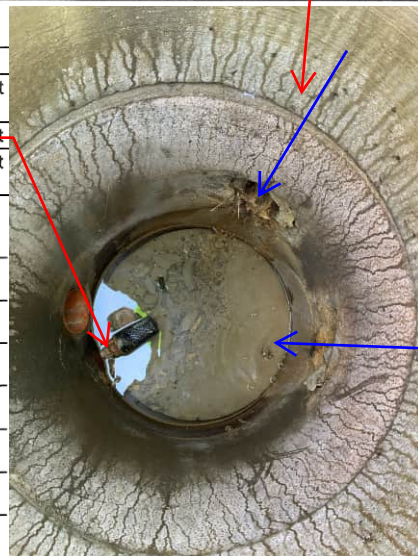
Ablauf zu Brunnen  
Schacht ist schräg  
(Rutschung?)

Versatz Zementrohr nach  
1 m

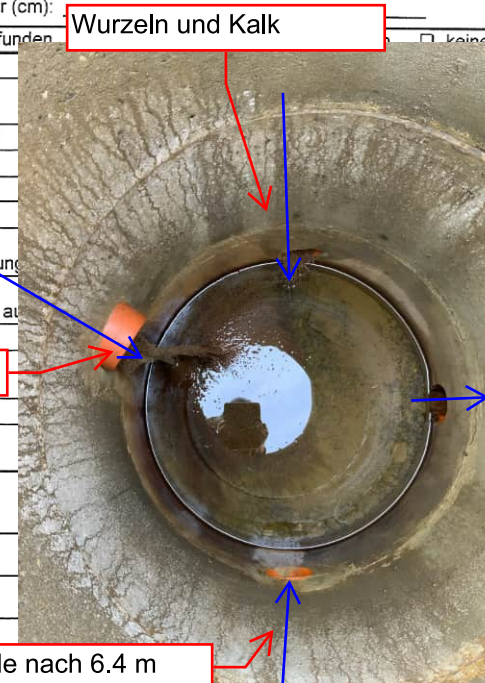
Wurzeln und Kalk

Blindende nach 6.4 m

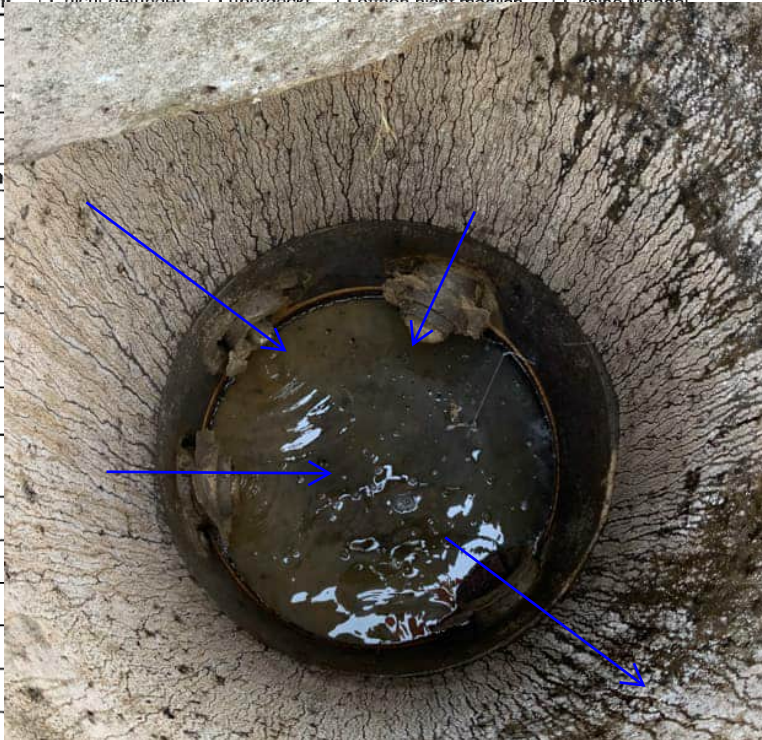
Schachtdeckel  
deutlich zu gross für  
Schacht.

Diverse  
Muffenversätze in  
Leitungen.

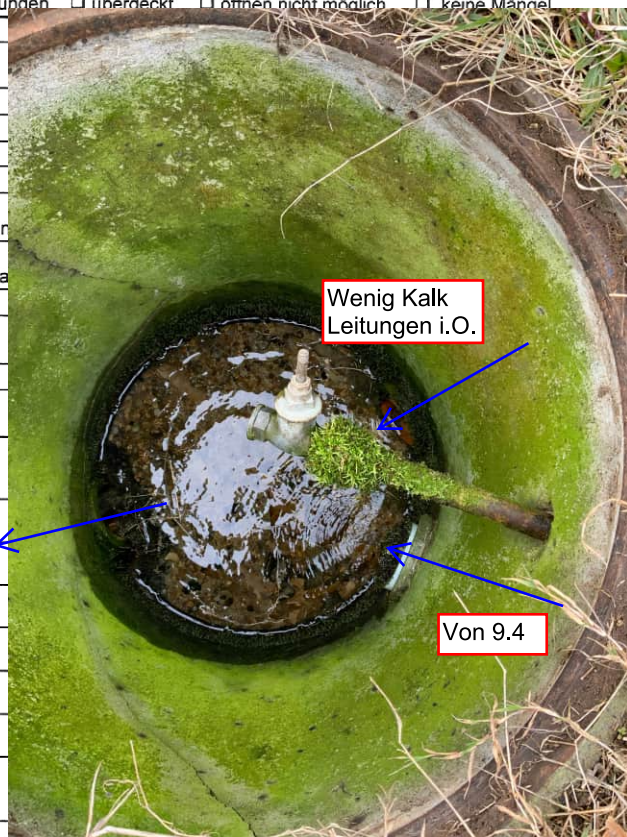
t=1.0 m  
Gelochter Deckel  
Schachthals  
gerissen

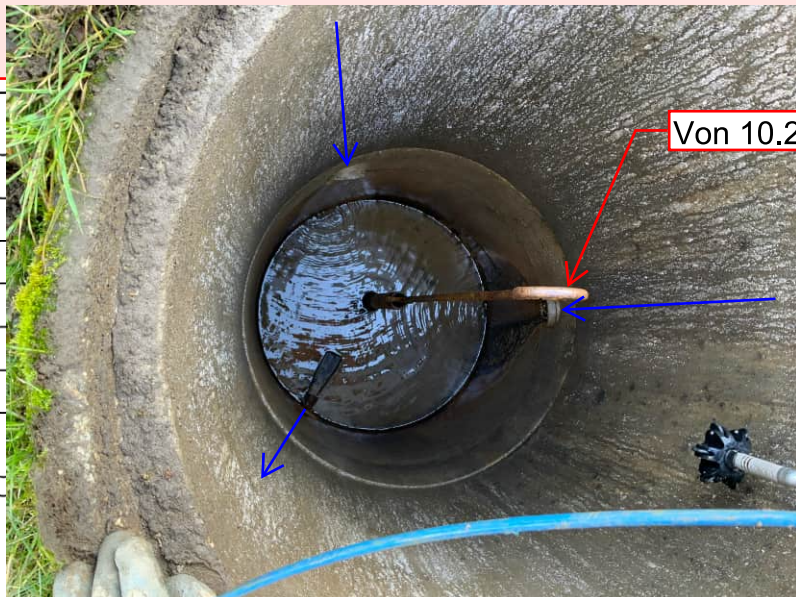
Von 10.2

Zuleitungen leicht verkalkt. Kein TV möglich.

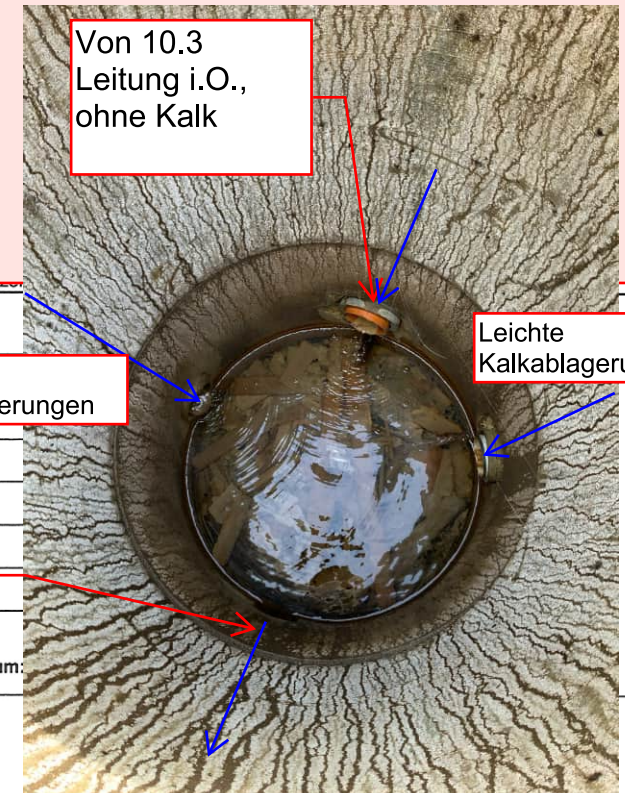
Von 10.3  
Leitung i.O.,  
ohne Kalk

Leichte  
Kalkablagerungen
