# Démolition d'une villa

Chemin de Monteiron 12  
1026 Denges

Type de rapport diagnostic  
des polluants de construction  
« Avant travaux »

N° de dossier 2204-6950

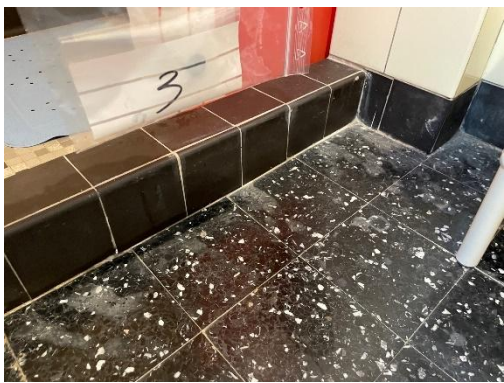
### Fiche d'identification 1

| Etage | Lieu/Local | Description du matériau ou de l'élément et quantité (nb d'éléments, surface, etc.) | Sondage n° | Type matériaux (F/C/FP/FA/SOL/NFA) | Fiche d'identification | Plan/Croquis n° | Prélevé (O/N) | Présence d'amiante (A/N/R) | MCA par défaut/Par analyse/Par analogie (LAB/DEF/ANA) | Code grille | Taux de FAR/m³ si VDI | Risque de libération d'amiante (A/B/C) | Evaluation globale du matériau (≤ 1 à ≥ 4) | Risque pour les occupants (I/II/III) | Prochain contrôle des MCA | Remarques |
|---|---|---|---|---|---|---|---|---|---|---|---|---|---|---|---|---|
| Rez inférieur | WC douche | Colle de plinthe | 3 | NFA | 1 | 1 | O | A | LAB | | | B | 1 | III | A assainir | 10x10 noir |

### Matériaux fortement agglomérés : Colle de plinthe

| Localisation | Bâtiment, Etage, Local | Rez inférieur<br>WC douche | |

### Evaluation du matériau, risque de libération d'amiante : III

#### III Prendre note de la nécessité d'un assainissement.

- Effectuer l'assainissement avant de lancer d'autres travaux;
- Procéder à une réévaluation en cas d'incidents ou de modification de l'utilisation des locaux.

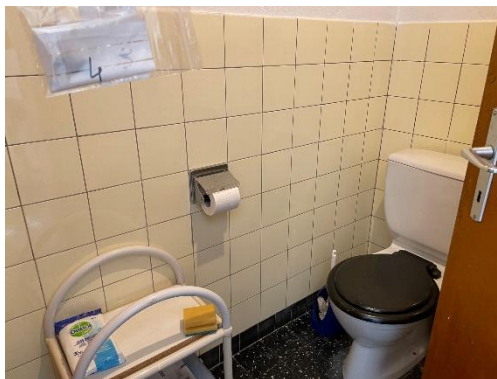
## Fiche d'identification 2

| Etage | Lieu/Local | Description du matériau ou de l'élément et quantité (nb d'éléments, surface, etc.) | Sondage n° | Type matériaux (F/C/FP/FA/SOL/NFA) | Fiche d'identification | Plan/Croquis n° | Prélevé (O/N) | Présence d'amiante (A/N/R) | MCA par défaut/Par analyse/Par analogie (LAB/DEF/ANA) | Code grille | Taux de FAR/m³ si VDI | Risque de libération d'amiante (A/B/C) | Evaluation globale du matériau (≤ 1 à ≥ 4) | Risque pour les occupants (I/II/III) | Prochain contrôle des MCA | Remarques |
|---|---|---|---|---|---|---|---|---|---|---|---|---|---|---|---|---|
| Rez inférieur | WC douche | Colle de faïence | 4 | NFA | 2 | 1 | O | A | LAB | | | B | 1 | III | A assainir | 15x15 beige |

## Matériaux fortement agglomérés : Colle de faïence

| Localisation | Bâtiment, Etage, Local | Rez inférieur<br>WC douche |

### Evaluation du matériau, risque de libération d'amiante : III

#### III Prendre note de la nécessité d'un assainissement.

- Effectuer l'assainissement avant de lancer d'autres travaux;
- Procéder à une réévaluation en cas d'incidents ou de modification de l'utilisation des locaux.

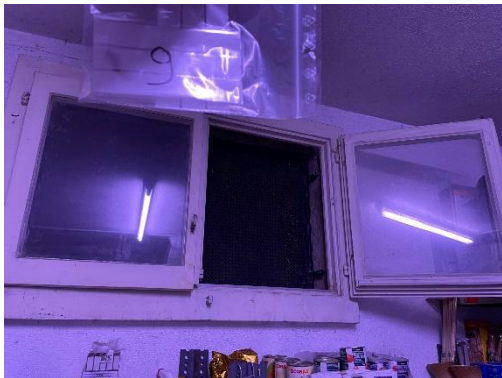
### Fiche d'identification 3

| Etage | Lieu/Local | Description du matériau ou de l'élément et quantité (nb d'éléments, surface, etc.) | Sondage n° | Type matériaux (F/C/FP/FA/SOL/NFA) | Fiche d'identification | Plan/Croquis n° | Prélevé (O/N) | Présence d'amiante (A/N/R) | MCA par défaut/Par analyse/Par analogie (LAB/DEF/ANA) | Code grille | Taux de FAR/m³ si VDI | Risque de libération d'amiante (A/B/C) | Evaluation globale du matériau (≤ 1 à ≥ 4) | Risque pour les occupants (I/II/III) | Prochain contrôle des MCA | Remarques |
|---|---|---|---|---|---|---|---|---|---|---|---|---|---|---|---|---|
| Rez inférieur | L'ensemble des fenêtres de l'étage | Mastic | 9 | NFA | 3 | 1 | O | A | LAB | | | A | 2 | II | A assainir | |

### Matériaux fortement agglomérés : **Mastic**

| Localisation | Bâtiment, Etage, Local | Rez inférieur<br>L'ensemble des<br>fenêtres de l'étage | |

### Evaluation du matériau, risque de libération d'amiante : **II**

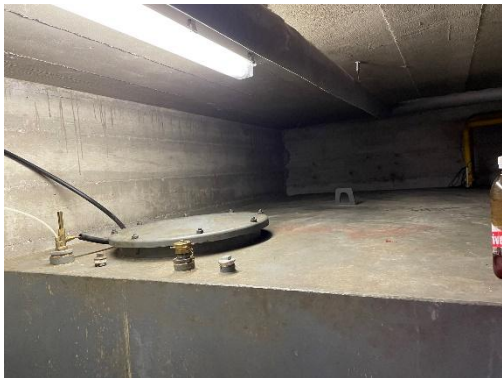
## Fiche d'identification 4

| Etage | Lieu/Local | Description du matériau ou de l'élément et quantité (nb d'éléments, surface, etc.) | Sondage n° | Type matériaux (F/C/FP/FA/SOL/NFA) | Fiche d'identification | Plan/Croquis n° | Prélevé (O/N) | Présence d'amiante (A/N/R) | MCA par défaut/Par analyse/Par analogie (LAB/DEF/ANA) | Code grille | Taux de FAR/m³ si VDI | Risque de libération d'amiante (A/B/C) | Evaluation globale du matériau (≤ 1 à ≥ 4) | Risque pour les occupants (I/II/III) | Prochain contrôle des MCA | Remarques |
|---|---|---|---|---|---|---|---|---|---|---|---|---|---|---|---|---|
| Rez inférieur | Citerne, trou d'homme | Joint | 10 | NFA | 4 | 1 | N | A | DEF | | | C | 1 | III | A assainir | |

## Matériaux fortement agglomérés : Joint

| Localisation | Bâtiment, Etage, Local | Rez inférieur<br>Local citerne,<br>trou d'homme | |

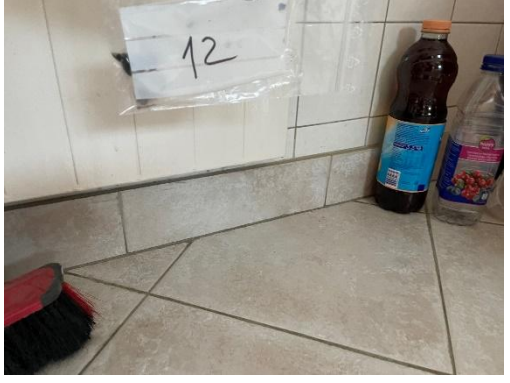
## Fiche d'identification 5

| Etage | Lieu/Local | Description du matériau ou de l'élément et quantité (nb d'éléments, surface, etc.) | Sondage n° | Type matériaux (F/C/FP/FA/SOL/NFA) | Fiche d'identification | Plan/Croquis n° | Prélevé (O/N) | Présence d'amiante (A/N/R) | MCA par défaut/Par analyse/Par analogie (LAB/DEF/ANA) | Code grille | Taux de FAR/m³ si VDI | Risque de libération d'amiante (A/B/C) | Evaluation globale du matériau (≤ 1 à ≥ 4) | Risque pour les occupants (I/II/III) | Prochain contrôle des MCA | Remarques |
|---|---|---|---|---|---|---|---|---|---|---|---|---|---|---|---|---|
| Rez supérieur | Cuisine + hall + WC + salle de bains + entrée | Colle de plinthe (encollé) | 12 | NFA | 5 | 2 | O | A | LAB | | | B | 1 | III | A assainir | 30x7 rose |

## Matériaux fortement agglomérés : Colle de plinthe

| Localisation | Bâtiment, Etage, Local | Rez supérieur<br>Cuisine + WC + hall<br>+ salle de bains +<br>entrée | |

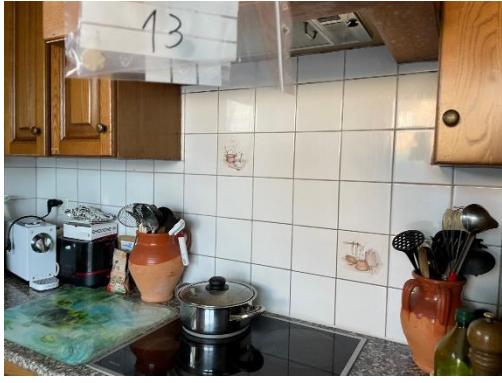
## Fiche d'identification 6

| Etage | Lieu/Local | Description du matériau ou de l'élément et quantité (nb d'éléments, surface, etc.) | Sondage n° | Type matériaux (F/C/FP/FA/SOL/NFA) | Fiche d'identification | Plan/Croquis n° | Prélevé (O/N) | Présence d'amiante (A/N/R) | MCA par défaut/Par analyse/Par analogie (LAB/DEF/ANA) | Code grille | Taux de FAR/m³ si VDI | Risque de libération d'amiante (A/B/C) | Evaluation globale du matériau (≤ 1 à ≥ 4) | Risque pour les occupants (I/II/III) | Prochain contrôle des MCA | Remarques |
|---|---|---|---|---|---|---|---|---|---|---|---|---|---|---|---|---|
| Rez supérieur | Cuisine | Colle de faïence | 13 | NFA | 6 | 2 | O | A | LAB | | | B | 1 | III | A assainir | 15x15 blanc |

## Matériaux fortement agglomérés : Colle de faïence

| Localisation | Bâtiment, Etage, Local | Rez supérieur<br>Cuisine | |

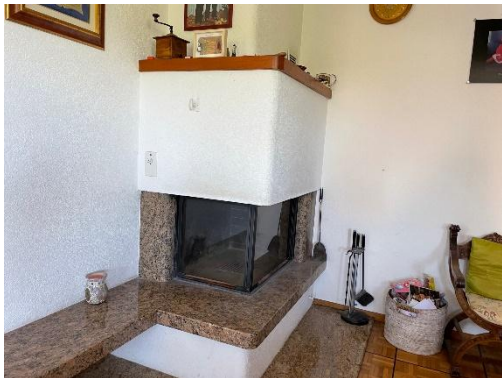
## Fiche d'identification 7

| Etage | Lieu/Local | Description du matériau ou de l'élément et quantité (nb d'éléments, surface, etc.) | Sondage n° | Type matériaux (F/C/FP/FA/SOL/NFA) | Fiche d'identification | Plan/Croquis n° | Prélevé (O/N) | Présence d'amiante (A/N/R) | MCA par défaut/Par analyse/Par analogie (LAB/DEF/ANA) | Code grille | Taux de FAR/m³ si VDI | Risque de libération d'amiante (A/B/C) | Evaluation globale du matériau (≤ 1 à ≥ 4) | Risque pour les occupants (I/II/III) | Prochain contrôle des MCA | Remarques |
|---|---|---|---|---|---|---|---|---|---|---|---|---|---|---|---|---|
| Rez supérieur | Séjour, canal de cheminée | Isolation | 17 | FA | 7 | 2 | N | A | DEF | | | C | 3 | II | A assainir | |

## Matériaux faiblement agglomérés : Isolation

| Localisation | Bâtiment, Etage, Local | Rez supérieur<br>Séjour, canal de<br>cheminée | |

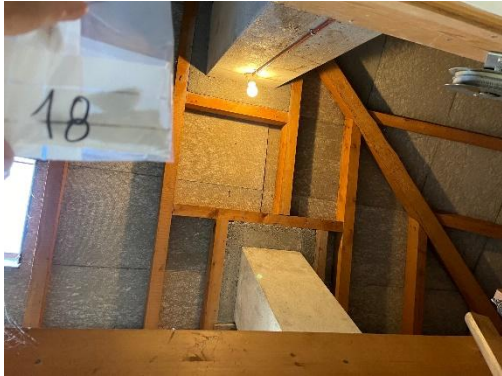
## Fiche d'identification 8

| Etage | Lieu/Local | Description du matériau ou de l'élément et quantité (nb d'éléments, surface, etc.) | Sondage n° | Type matériaux (F/C/FP/FA/SOL/NFA) | Fiche d'identification | Plan/Croquis n° | Prélevé (O/N) | Présence d'amiante (A/N/R) | MCA par défaut/Par analyse/Par analogie (LAB/DEF/ANA) | Code grille | Taux de FAR/m³ si VDI | Risque de libération d'amiante (A/B/C) | Evaluation globale du matériau (≤ 1 à ≥ 4) | Risque pour les occupants (I/II/III) | Prochain contrôle des MCA | Remarques |
|---|---|---|---|---|---|---|---|---|---|---|---|---|---|---|---|---|
| Toiture | Sous-couverture | Fibrociment | 18 | NFA | 8 | 3 | O | A | LAB | | | B | 2 | II | A assainir | |

## Matériaux fortement agglomérés : **Fibrociment**

| Localisation | Bâtiment, Etage, Local | Toiture<br>Sous-couverture | |

Le fibrociment peut être démonté dans les règles de l'art par des professionnels qui ont suivi un cours de sensibilisation à l'amiante.

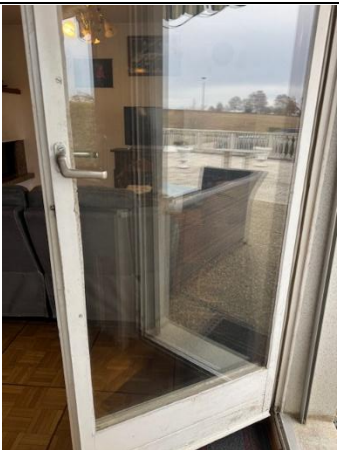
## Fiche d'identification 9

| Etage | Lieu/Local | Description du matériau ou de l'élément et quantité (nb d'éléments, surface, etc.) | Sondage n° | Type matériaux (F/C/FP/FA/SOL/NFA) | Fiche d'identification | Plan/Croquis n° | Prélevé (O/N) | Présence d'amiante (A/N/R) | MCA par défaut/Par analyse/Par analogie (LAB/DEF/ANA) | Code grille | Taux de FAR/m³ si VDI | Risque de libération d'amiante (A/B/C) | Evaluation globale du matériau (≤ 1 à ≥4) | Risque pour les occupants (I/II/III) | Prochain contrôle des MCA | Remarques |
|---|---|---|---|---|---|---|---|---|---|---|---|---|---|---|---|---|
| Rez supérieur | Salle à manger, porte fenêtre + fenêtre | Mastic | 24 | NFA | 9 | 2 | O | A | LAB | | | A | 2 | II | A assainir | |

## Matériaux fortement agglomérés : **Mastic**

| Localisation | Bâtiment, Etage, Local | Rez supérieur<br>Salle à manger, porte<br>fenêtre + fenêtre | |

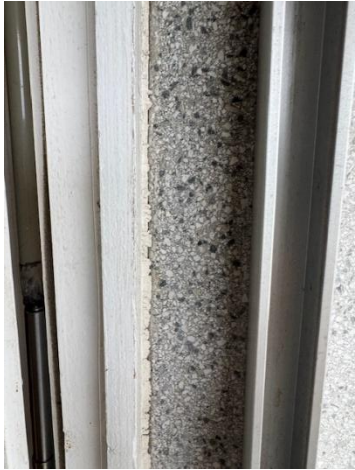
## Fiche d'identification 10

| Etage | Lieu/Local | Description du matériau ou de l'élément et quantité (nb d'éléments, surface, etc.) | Sondage n° | Type matériaux (F/C/FP/FA/SOL/NFA) | Fiche d'identification | Plan/Croquis n° | Prélevé (O/N) | Présence d'amiante (A/N/R) | MCA par défaut/Par analyse/Par analogie (LAB/DEF/ANA) | Code grille | Taux de FAR/m³ si VDI | Risque de libération d'amiante (A/B/C) | Evaluation globale du matériau (≤ 1 à ≥4) | Risque pour les occupants (I/II/III) | Prochain contrôle des MCA | Remarques |
|---|---|---|---|---|---|---|---|---|---|---|---|---|---|---|---|---|
| Tous les étages | Cadres de portes + cadres de fenêtres, masse d'égalisation | Mastic | 25 | NFA | 10 | 1<br>2 | O | A | LAB | | | B | 2 | II | A assainir | |

## Matériaux fortement agglomérés : **Mastic**

| Localisation | Bâtiment, Etage, Local | Tous les étages,<br>Cadres de portes +<br>cadres de fenêtres,<br>masse d'égalisation | |
