# Präsentation

## Gebäudeanalyse & Vorprojekt

*Liegenschaft Horrenbach 79b, 3623 Horrenbach*

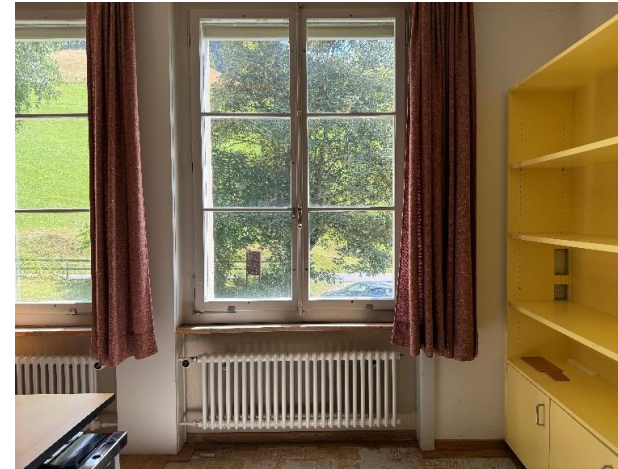
Fenster EG

Die Fenster befinden sich mehrheitlich im Ursprungszustand aus dem Baujahr 1960. Sie verfügen mit grosser Wahrscheinlichkeit über Asbest in den Fugen. Im Dachgeschoss wurden die Fenster 1994 ersetzt, haben jedoch bereits wieder ihre theoretische Lebensdauer erreicht. Im Erdgeschoss kommt es zum Kondensatausfall an den Scheiben, welcher zu Wasserschäden auf dem Boden führt. Um den Kondensatausfall zu reduzieren, werden die Räume stark beheizt.

Die alten Fenster überschreiten die heutigen energetischen Anforderungen um das Doppelte bis Dreifache, was hohe Energiekosten verursacht und die Behaglichkeit in den Räumen reduziert. Die Fenster dienen sowohl als Kälte- als auch als Wärmeschutz.

Die Fenster sollten durch moderne 3-fach-isolierte Verglasungen ersetzt werden.

Ersatz sämtlicher Fenster, auch jener im Dachgeschoss. Ein Fensterersatz sollte mit einer Fassadensanierung abgestimmt werden. Wärmebrücken sind nach Möglichkeit zu minimieren (Leibungsdämmung, Dämmung Storenkästen).

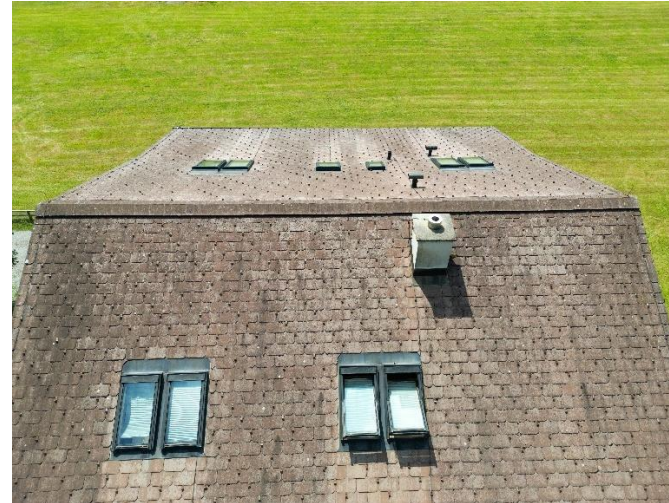
Dachaufsicht

Die Dacheindeckung besteht aus Faserzementplatten, welche vermutlich asbesthaltig sind.

Die Dacheindeckung hat die Gesamtlebensdauer erreicht und sollte erneuert werden, damit die Unterkonstruktion vor Witterungseinflüssen geschützt bleibt.

Sanierung der Dacheindeckung mit Fensterersatz und neuen Spenglerarbeiten.

Anlässlich einer Dacheindeckung sollte der Wärmeschutz durch eine zusätzliche Wärmedämmung von aussen her verbessert werden. Ein aussenliegender Sonnenschutz für die Dachfenster sollte angebracht werden. Optional bestünde die Möglichkeit eine Photovoltaikanlage zu installieren. Es wird eine Aufdachanlage empfohlen, da die Wirtschaftlichkeit besser ist als bei einer Indachanlage (zusätzliche Aufwendungen für An- und Abschlüsse, sowie Detailplanungen).

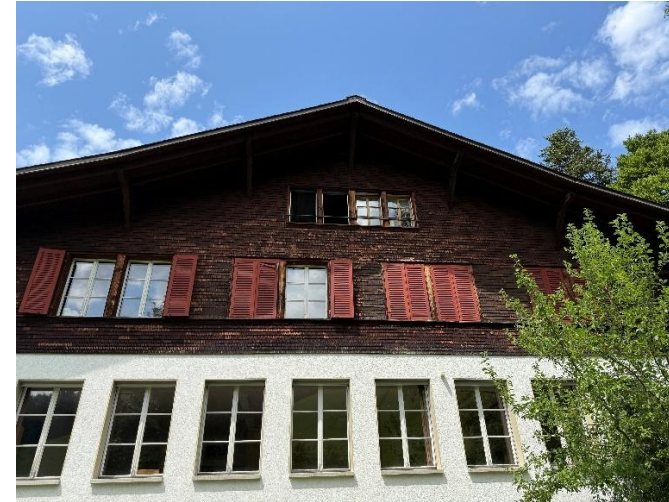
Fassadenansicht

Im UG ist ein homogenes Mauerwerk vorhanden. Das Erdgeschoss besteht aus einem Doppelschalenmauerwerk mit ca. 2 cm Luftspalt dazwischen. Beide Mauerwerke sind ungedämmt. Die Wände im OG und DG wurden als Holzständerwände mit Hinterlüftung ausgeführt. Lediglich im DG wurde die Holzständerkonstruktion mit ca. 14 cm gedämmt.

Die Wände sind mehrheitlich intakt, jedoch energetisch in einem schlechten Zustand, was zu hohen Energiekosten führt.

Aufgrund des hohen Energiebedarfs (ca. 5'000 Liter/a), sollten die Aussenwände energetisch saniert werden.

Sanierung der Aussenwände mit einer hinterlüfteten Fassade oder Dämmung der Holzständerkonstruktion und des Mauerwerks. Abstimmung der Massnahmen mit einem Fensterersatz.

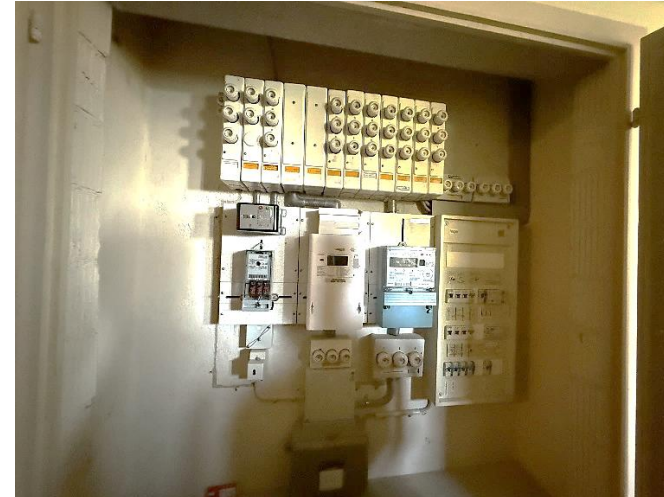
Elektroinstallation UG

Die Elektroinstallation wurde detailliert durch die Firma Hunziker Elektro AG geprüft. Im Dachgeschoss wurde ein Teil der Installation erneuert, die restlichen Geschosse verfügen teilweise über ältere Installationen. Ein Teil der Installation enthält vermutlich Asbest.

Es sind grössere Instandsetzungsmassnahmen erforderlich.

Die Installation ist auf den geforderten Mindestsicherheitsstandard zu erneuern.

Installation einer Photovoltaikanlage mit Batteriespeicher, eventuell Elektromobilität. Koordination mit inneren Sanierungsarbeiten.

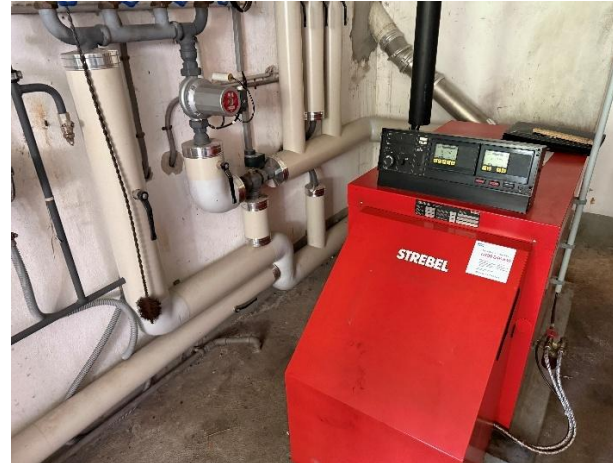
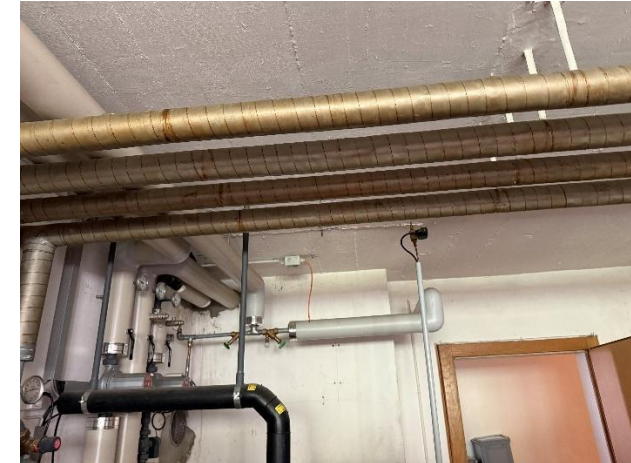
| <b>Sachverhalt/Ist-Zustand</b> | Die bestehende Ölheizung stammt aus dem Jahr 1995 und verfügt über eine Heizleistung von 46 kW. Vorlauftemperatur bei -10°C Aussentemperatur entspricht ca. 60°C. Zwei Heizgruppen für Fussbodenheizung DG und Radiatoren in den restlichen Stockwerken. Das Warmwasser wird ebenfalls über die Heizung erzeugt (Boiler mit 300 Liter Inhalt, Baujahr 1995). |
| <b>Beurteilung</b> | Die Ölheizung hat die Gesamtlebensdauer erreicht. Ein rein fossiler Wärmeerzeuger ist nicht mehr zeitgemäss. Der Energiebedarf ist aufgrund der schlecht gedämmten Gebäudehülle hoch. |

| <b>Massnahmen</b> | Sanierung der Gebäudehülle, Ersatz der bestehenden Ölheizung durch ein System mit erneuerbarer Energie z.B. Pelletheizung oder Wärmepumpen. |
| <b>Empfehlungen</b> | Vorgängige Sanierung der Gebäudehülle, damit die neue Heizung korrekt dimensioniert werden kann. Ersatz frühzeitig planen, Förderbeiträge prüfen gem. GEAK Plus Beratungsbericht. |
