## Katholische Pfarrkirche, Brienz

# Überwachung Schiefstellung

Bericht mit Messresultaten und Auswertungen, inkl. Rissdokumentation

24.08.2022

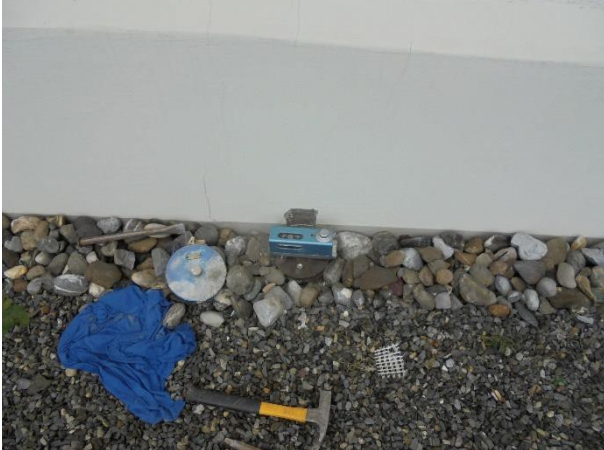
| Gesamteindruck | Veränderung deutlich sichtbar. Was im 2018 noch Haarrisse waren, sind heute Risse von ca. 1.5mm. Zusätzliche Haarrisse gegenüber 2018. |

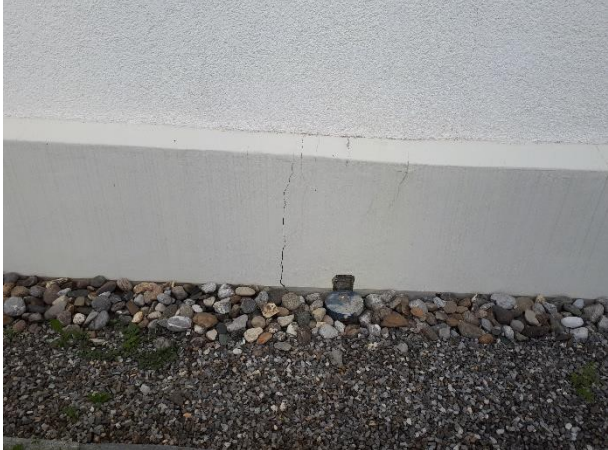
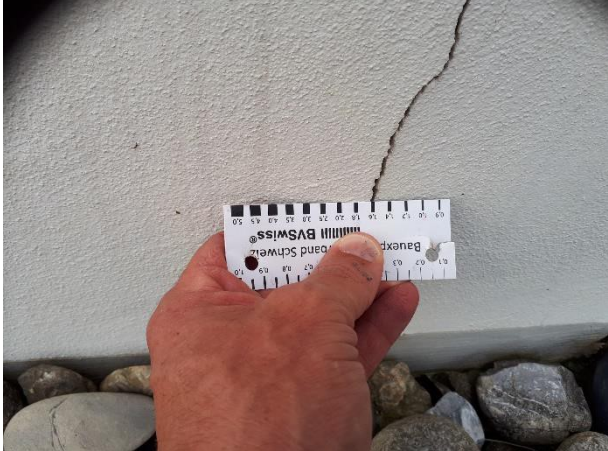
| Keine Nahaufnahme von Riss vorhanden, wohl nur Haarriss. | |

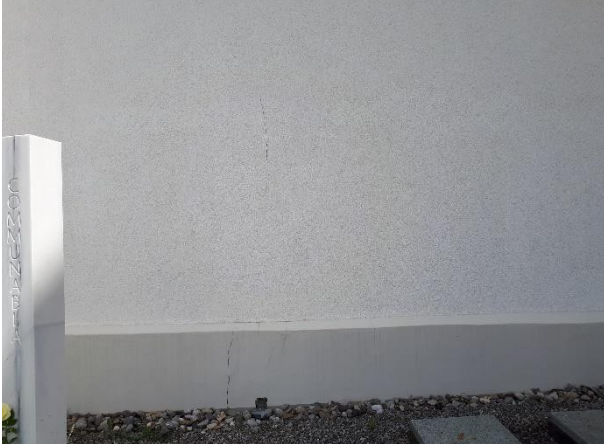
| Westfassade; Riss Sockel knapp 2mm, nach unten Riss breiter. | Westfassade; Risse 0.5mm bis 1.0mm |

Wir empfehlen die Rissbildung engmaschig zu überwachen, evtl. mit Risssigel oder messtechnischer Überwachung. Das genaue Intervall der Risse-überwachung ist noch bilateral festzulegen.

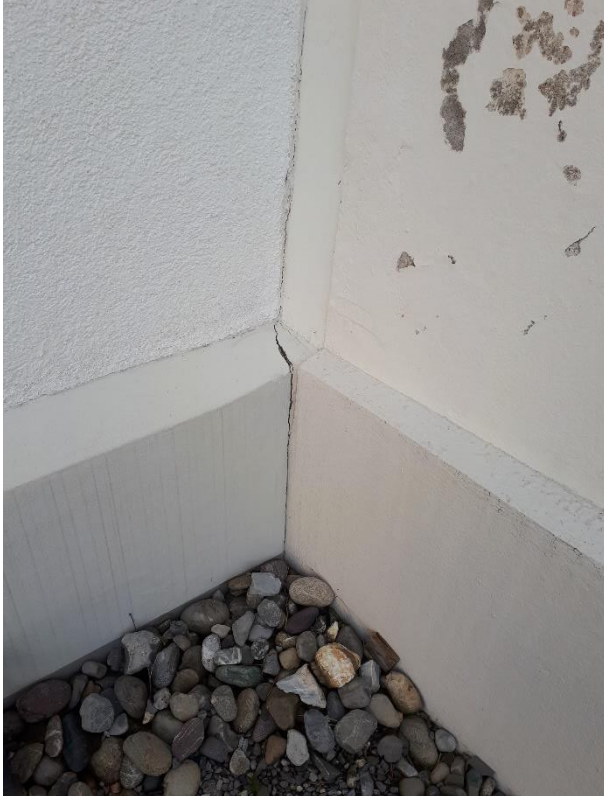
| Sockel West; Kirche-Turm, unten Riss ca. 3mm | Wand West; Kirche-Turm, nach oben abnehmend auf «0». |

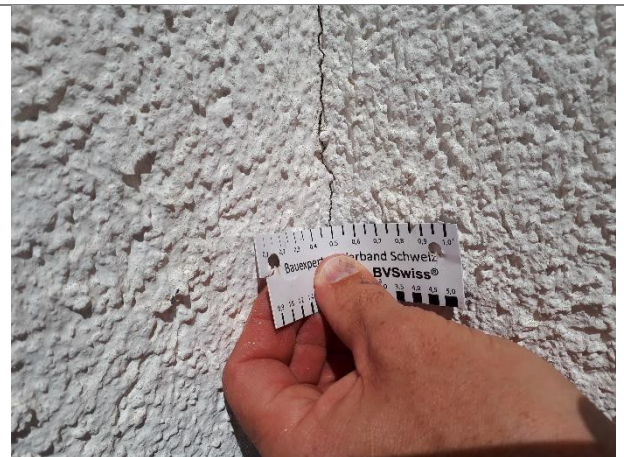
Riss ca. 0.5mm, nach oben zunehmend!

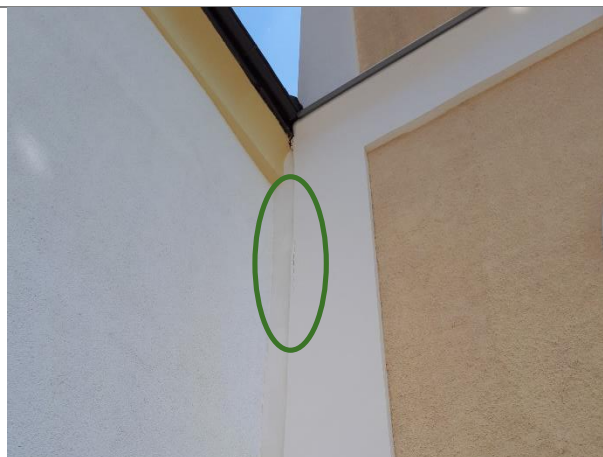
West; Kirche-Turm; örtlicher Riss in Fries

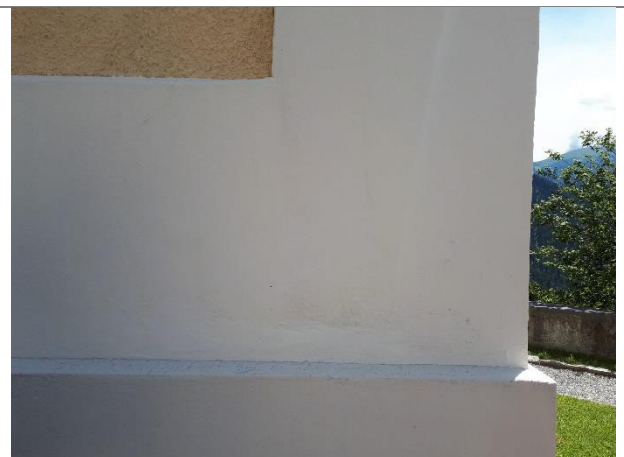
Turm Nord; diverse feine Haarrisse

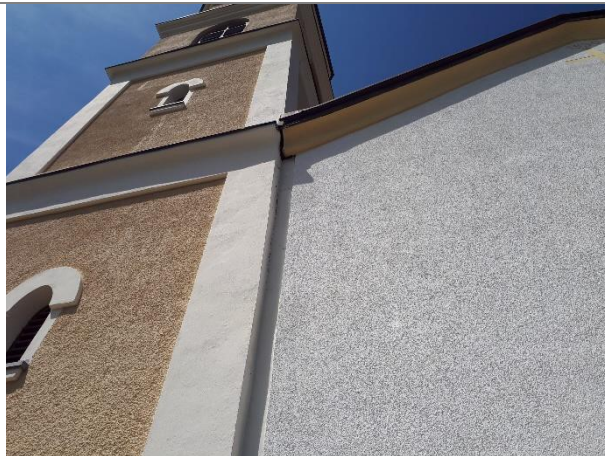
Süd; Turm-Kirche; Riss oben ca. 3m lang, mit Versatz (oben rechts von Fuge, dann über Fuge und noch etwas links von Fuge)

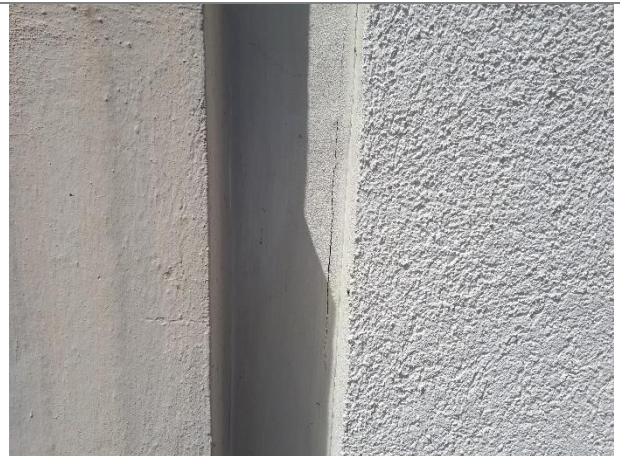
Süd; Riss in Fuge Turm-Kirche; auf ca. 1.5m Höhe 1mm breit und 40cm lang, weiter unten noch ein Riss ca. 20cm lang.

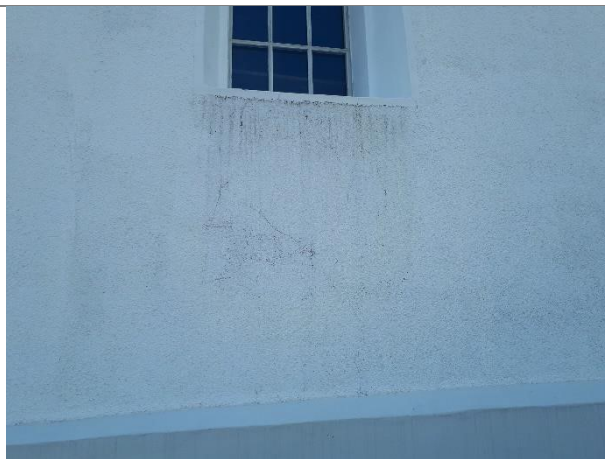
Ost; Feine Haarrisse in Brüstung und Sockel

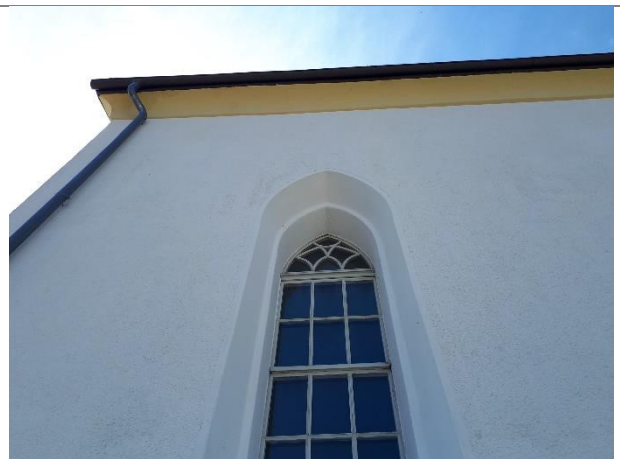
Ost; Haarrisse in Scheitel Fenster

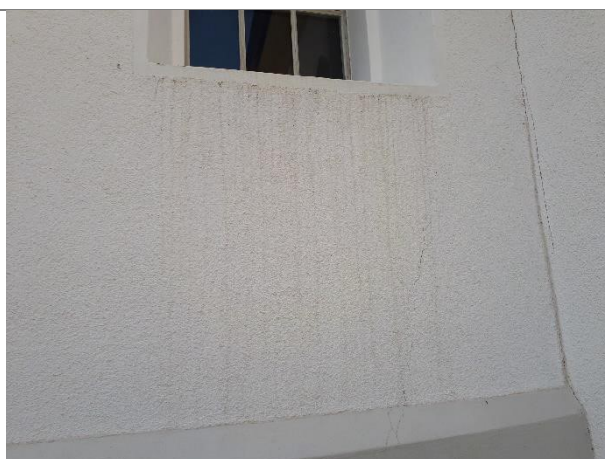
Ost; lokaler Riss unter Brüstung ca. 0.9mm

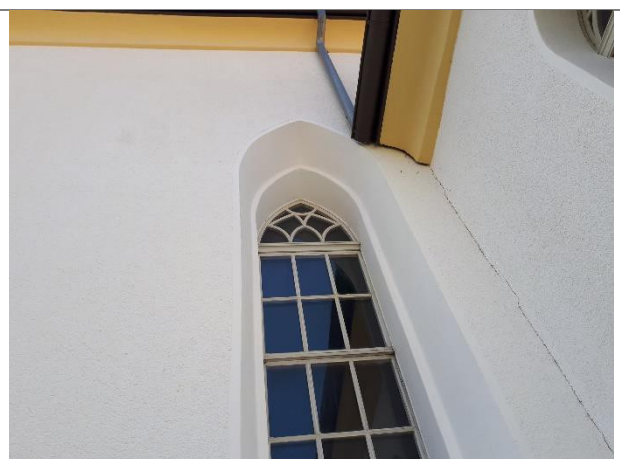
Ost; Kirche-Anbau; auf 1.5m höhe ca. 1.2mm, nach oben zunehmend.

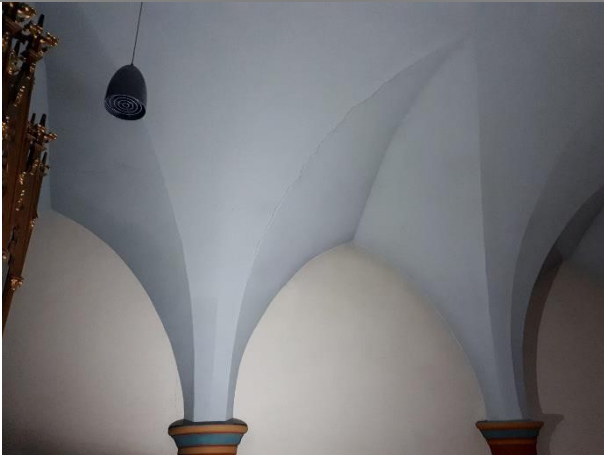
| Riss Gewölbe; nach erster Stütze von Eingang her links. Risslänge über Decke bis Start gegenüberliegendes Gewölbe (Rissbreite immer kleiner), bei Gewölbe kein Riss mehr. | Riss Stütze-Gewölbe von Empore aus. |

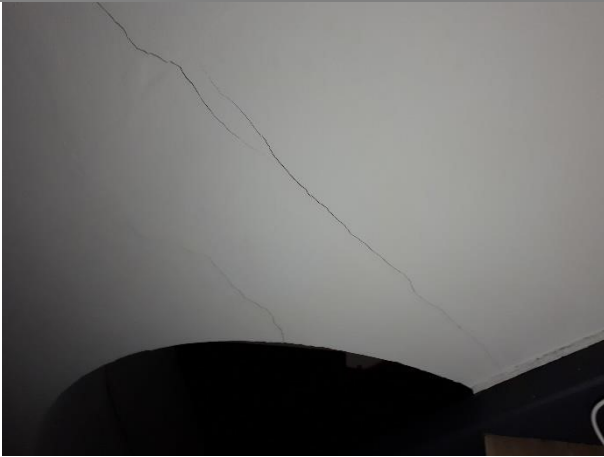
| Kirche-Turm, Riss über Durchgang ca. 1.0mm, in Mitte Türe am grössten. | Kirche-Turm, Riss in Laibung |
