**Usine du Cosseau**

**Bâtiments n° 81  
Parcelle n° 81  
Rue du Cossaux  
1436 Chamblon**

# **Rapport de diagnostic des substances dangereuses avant travaux**

**Mai 2021**

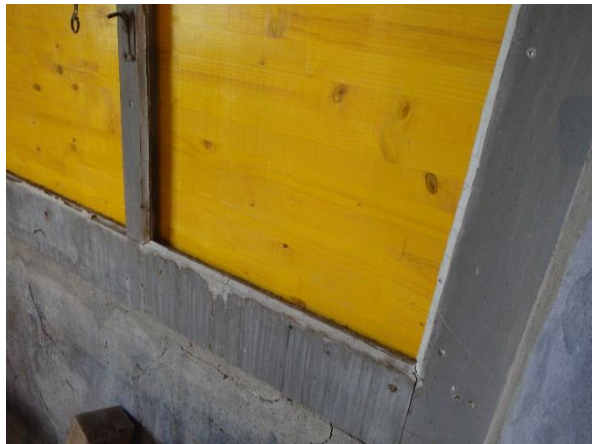
| Fiche 6.1 | Nature de l'échantillon | Localisation |
|---|---|---|
| Echantillon 2 | Mastic de fenêtres | Partout |
| Contient de l'amiante sur avis du laboratoire | | |
| III Prendre note de la nécessité d'un assainissement | | |
| Surface : ~20 fenêtres<br>Type : NFA<br>Plan : voir annexe<br>Prélevé : oui<br><br>Potentiel de libération de fibres : 1<br>Accessibilité du matériau : facile<br>Taux d'occupation du local : n/a (inexploité)<br><br>Date de la prochaine évaluation du risque : 2031 | <b>Assainissement :</b><br>Artisan instruit, ou<br>Entreprise spécialisée de désamiantage, agréée SUVA<br><br><b>Traitement :</b><br>décharge de type E | |

| Fiche 6.1 | Nature de l'échantillon | Localisation |
|---|---|---|
| Lors de la dépose de ce matériau, les prescriptions de la Directive CFST 6503 doivent être respectées. | | |

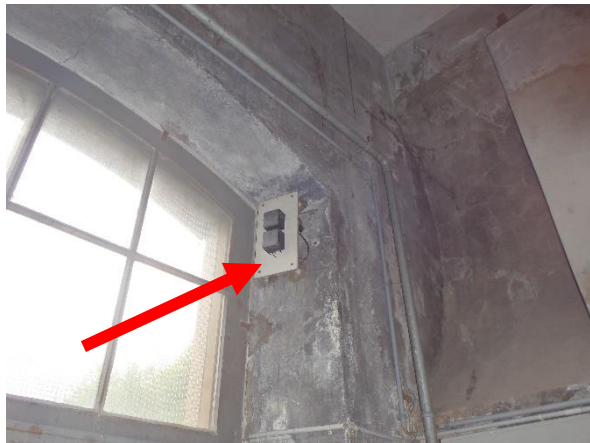
| Fiche 6.2 | Nature de l'échantillon | Localisation |
|---|---|---|
| Echantillon 2 | Plaque en fibrociment (petit tableau électrique) | Rez, sortie sud |
| Contient de l'amiante sur avis de l'expert | | |
| III Prendre note de la nécessité d'un assainissement | | |
| Surface : ~0.3 m²<br>Type : NFA<br>Plan : voir annexe<br>Prélevé : non<br><br>Potentiel de libération de fibres : 1<br>Accessibilité du matériau : facile<br>Taux d'occupation du local : rare<br><br>Date de la prochaine évaluation du risque : 2031 | | Assainissement :<br>Artisan instruit<br><br>Traitement :<br>décharge de type B |

| Fiche 6.2 | Nature de l'échantillon | Localisation |
|---|---|---|
| Lors de la dépose de ce matériau, les prescriptions de la fiche SUVA "Enlèvement de plaques de fibrociment à l'air libre" doivent être respectées. | | |

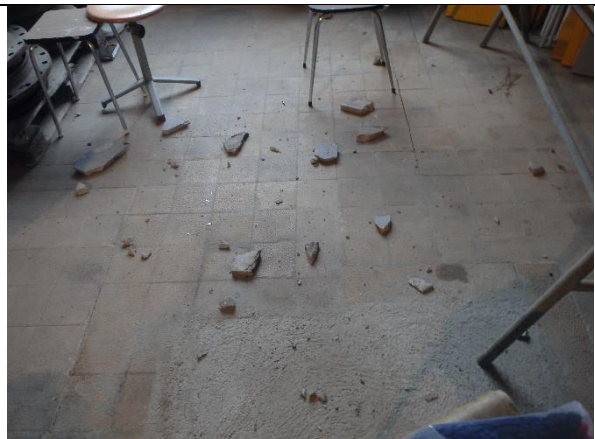
| Fiche 7.1 | Nature de l'échantillon | Localisation |

| Fiche 7.1 | Nature de l'échantillon | Localisation |
|---|---|---|
| Echantillon 1 | Carrelage sans joints/colle beige + béton | Sol Rez |
| Ne contient pas d'amiante sur avis de l'expert<br>(carrelage sans colle) | | |

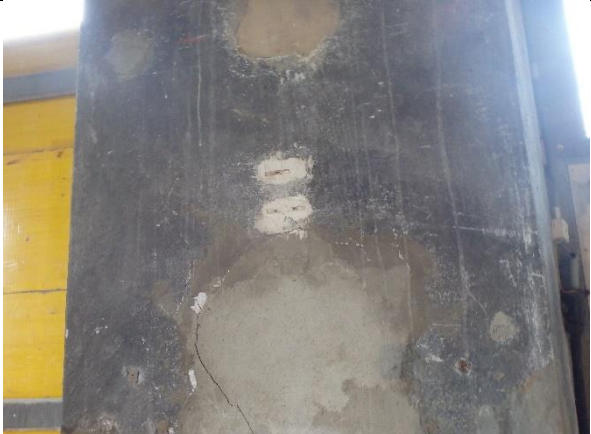
| Fiche 7.2 | Nature de l'échantillon | Localisation |

| Fiche 7.2 | Nature de l'échantillon | Localisation |
|---|---|---|
| Echantillon 2 | Mur maçonnerie brute | Rez, partout |
| Ne contient pas d'amiante sur avis de l'expert<br>(Nature des matériaux) | | |

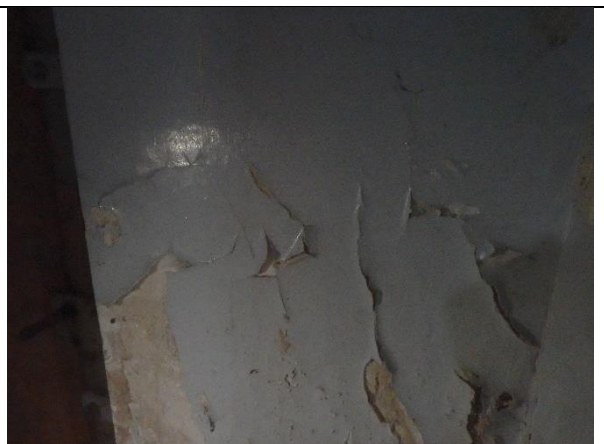
| Fiche 7.3 | Nature de l'échantillon | Localisation |

| Fiche 7.3 | Nature de l'échantillon | Localisation |
|---|---|---|
| Echantillon 4 | Peinture bleue | Cage d'escalier |
| Amiante non détecté par le laboratoire | | |

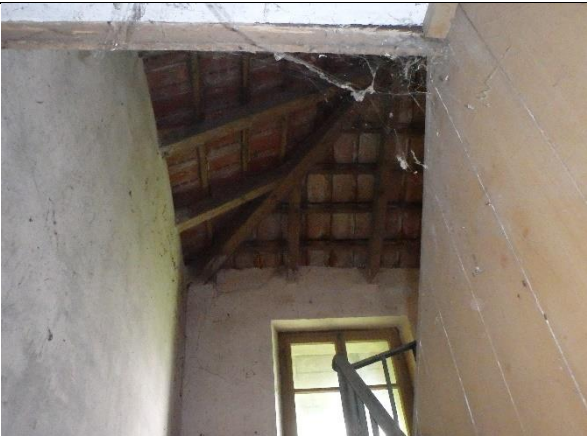
| Fiche 7.4 | Nature de l'échantillon | Localisation |

| Fiche 7.4 | Nature de l'échantillon | Localisation |
|---|---|---|
| Echantillon 5 | Tous les matériaux (bois, tuiles TC) | Combles, toiture |
| Ne contient pas d'amiante sur avis de l'expert<br>(Nature des matériaux) | | |

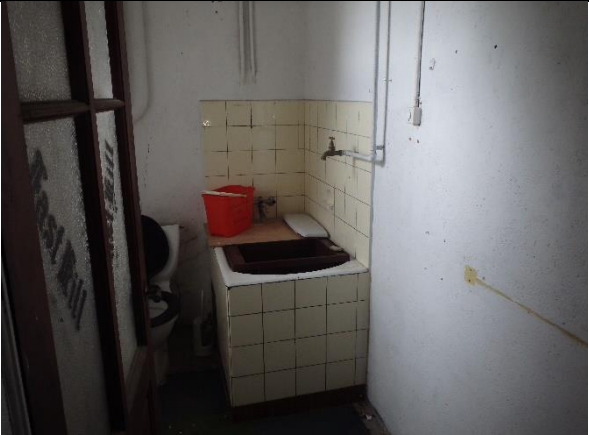
| Fiche 7.5 | Nature de l'échantillon | Localisation |

| Fiche 7.5 | Nature de l'échantillon | Localisation |
|---|---|---|
| Echantillon 6 | Colle de faïence jaune | Etage WC |
| Amiante non détecté par le laboratoire | | |

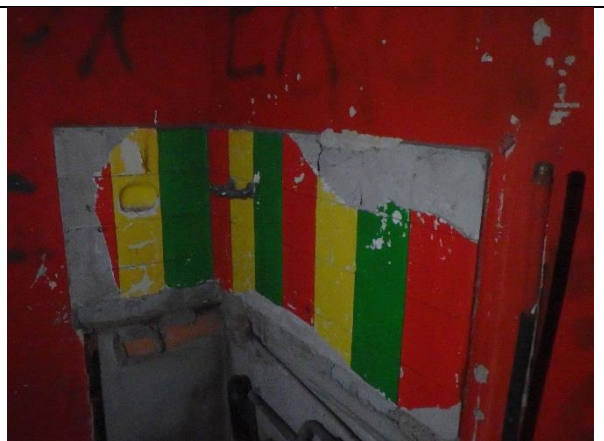
| Fiche 7.6 | Nature de l'échantillon | Localisation |

| Fiche 7.6 | Nature de l'échantillon | Localisation |
|---|---|---|
| Echantillon 7 | Colle de faïence repeinte | Etage, ancienne cuisine |
| Amiante non détecté par le laboratoire | | |

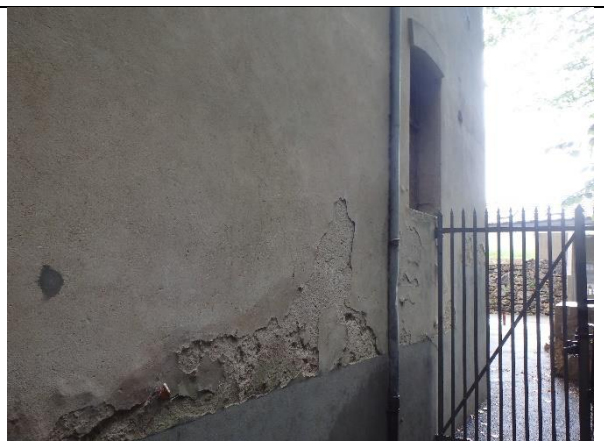
| Fiche 7.7 | Nature de l'échantillon | Localisation |

| Fiche 7.7 | Nature de l'échantillon | Localisation |
|---|---|---|
| Echantillon 9 | Crépi minéral (éch. composite) | Façades extérieures (avant) |
| Amiante non détecté par le laboratoire | | |

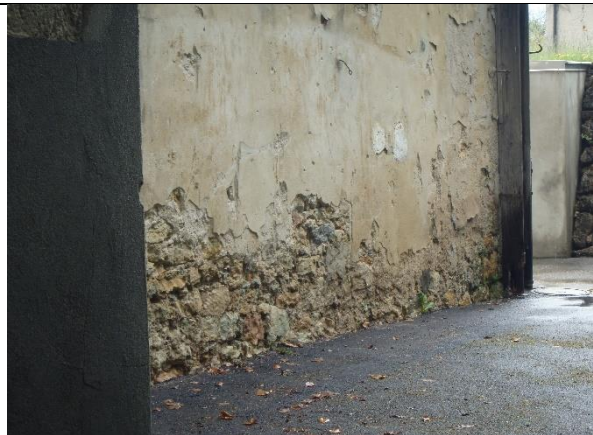
| Fiche 7.8 | Nature de l'échantillon | Localisation |

| Fiche 7.8 | Nature de l'échantillon | Localisation |
|---|---|---|
| Echantillon 10 | Crépi à la chaux | Façades extérieures (arrière) |
| Ne contient pas d'amiante sur avis de l'expert<br>(Nature des matériaux) | | |

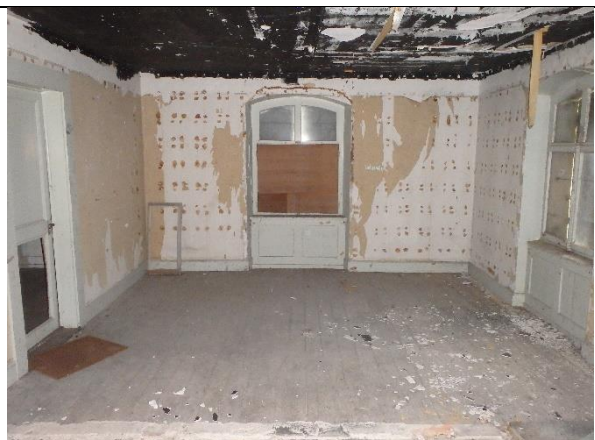
| Fiche 7.9 | Nature de l'échantillon | Localisation |

| Fiche 7.9 | Nature de l'échantillon | Localisation |
|---|---|---|
| Echantillon 11 | Tous les matériaux (bois, béton, papier peint) | Chambres étages |
| Ne contient pas d'amiante sur avis de l'expert<br>(Nature des matériaux) | | |

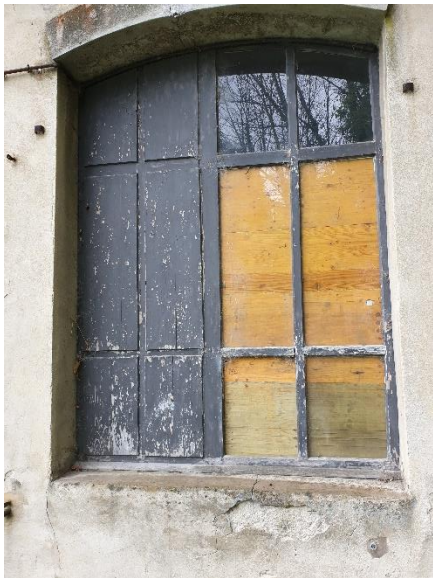
| Fiche 8.1 | Localisation | Nature échantillon |
|---|---|---|
| Echantillon plomb | Bâtiment principal (voir plan annexé). | Fenêtres en bois |
| <b>Résultats des analyses</b><br><br><b>2.17 +/- 0.10 mg/cm<sup>2</sup></b><br><br><b>2.37 +/- 0.26mg/cm<sup>2</sup></b><br><br><b>2.50 +/- 0.35 mg/cm<sup>2</sup></b> | | |

| Fiche 8.1 | Localisation | Nature échantillon |
|---|---|---|
| | <b>Assainissement :</b><br>Les boiseries contenant du plomb doivent être séparés des autres déchets de bois et traités (incinérés) comme bois à problème. | |

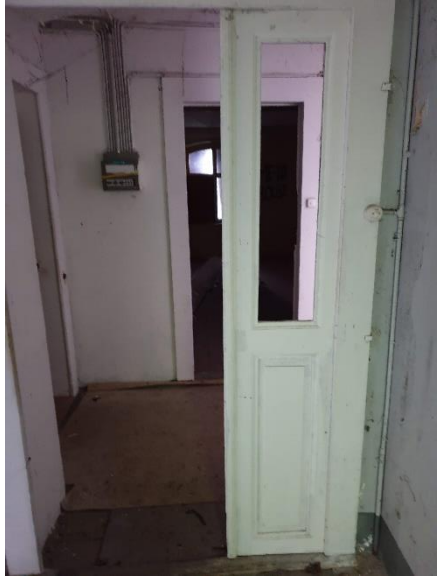
| Fiche 8.2 | Localisation | Nature échantillon |
|---|---|---|
| Echantillon plomb | Bâtiment principal (voir plan annexé). | Cadres de portes |
| <b>Résultats de l'analyse</b><br><br><b>5.07+/- 0.19 mg/cm<sup>2</sup></b><br><br><b>5.54 +/- 0.50 mg/cm<sup>2</sup></b><br><br><b>3.33 +/- 0.36 mg/cm<sup>2</sup></b> | | |

| Fiche 8.2 | Localisation | Nature échantillon |
|---|---|---|
| | | <b>Assainissement :</b><br>Les boiseries contenant du plomb doivent être séparés des autres déchets de bois et traités (incinérés) comme bois à problème. |

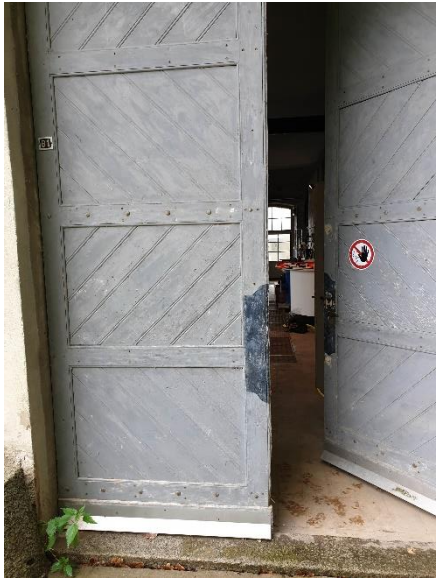
| Fiche 8.3 | Localisation | Nature échantillon |
|---|---|---|
| Echantillon plomb | Bâtiment principal (voir plan annexé). | Portes en bois |
| <b>Résultats de l'analyse</b><br><br><b>6.83+/- 0.34 mg/cm<sup>2</sup></b><br><br><b>5.06 +/- 0.22 mg/cm<sup>2</sup></b><br><br><b>7.17 +/- 0.37 mg/cm<sup>2</sup></b> | | |

| Fiche 8.3 | Localisation | Nature échantillon |
|---|---|---|
| | | <b>Assainissement :</b><br>Les boiseries contenant du plomb doivent être séparés des autres déchets de bois et traités (incinérés) comme bois à problème. |

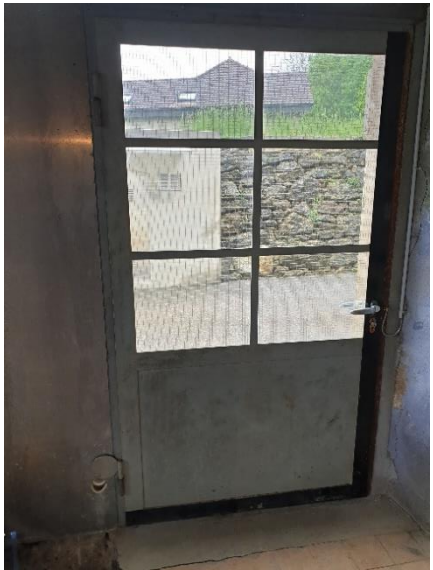
| Fiche 8.4 | Localisation | Nature échantillon |

| Fiche 8.4 | Localisation | Nature échantillon |
|---|---|---|
| Echantillon plomb | Bâtiment principal (voir plan annéxé). | Porte Métalique |
| <b>Résultats de l'analyse</b><br><br><b>5.38+/- 0.19 mg/cm<sup>2</sup></b> | | |

| Fiche 8.4 | Localisation | Nature échantillon |
|---|---|---|
| | | <b>Assainissement :</b><br>Les boiseries contenant du plomb doivent être séparés des autres déchets de bois et traités (incinérés) comme bois à problème. |

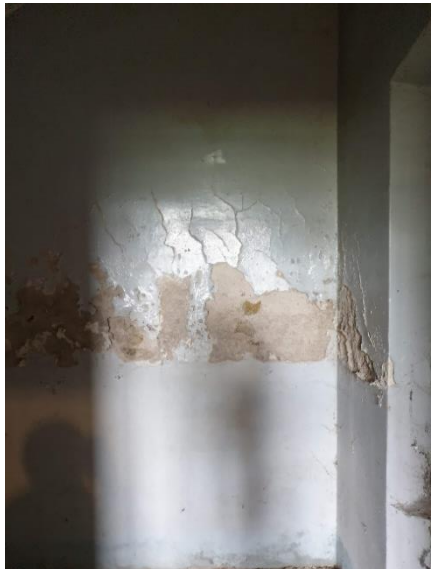
| Fiche 8.5 | Localisation | Nature échantillon |
|---|---|---|
| Echantillon plomb | Bâtiment principal (voir plan annéxé). | Mur cage d'escalier |
| <b>Résultats de l'analyse</b><br><br><b>0.77+/- 0.10 mg/cm<sup>2</sup></b><br><br><b>2.46 +/- 0.10 mg/cm<sup>2</sup></b> | | |

| Fiche 8.5 | Localisation | Nature échantillon |
|---|---|---|
| | | <b>Assainissement :</b><br>Les boiseries contenant du plomb doivent être séparés des autres déchets de bois et traités (incinérés) comme bois à problème. |

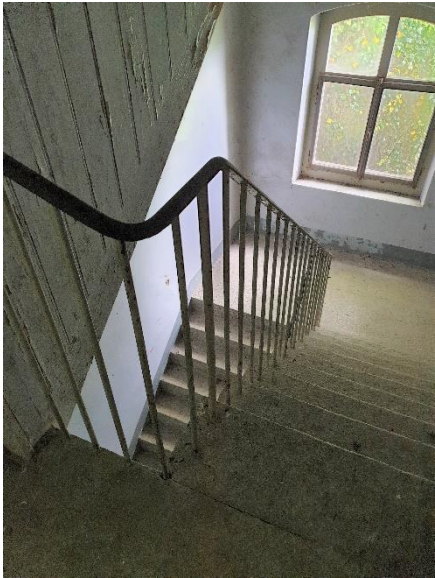
| Fiche 8.6 | Localisation | Nature échantillon |

| Fiche 8.6 | Localisation | Nature échantillon |
|---|---|---|
| Echantillon plomb | Bâtiment principal (voir plan annéxé). | Rambarde métallique d'escalier |
| <p>Résultats de l'analyse</p> <p>8.33+/- 0.32 mg/cm<sup>2</sup></p> | | |

| Fiche 8.6 | Localisation | Nature échantillon |
|---|---|---|
| | | <p><b>Assainissement :</b></p> <p>Les éléments métalliques doivent être recyclés avec la ferraille.</p> |
