**Au Conseil communal de la  
Commune de Corsier-sur-Vevey**

**Préavis municipal no 11/2020**

**Demande de crédit pour l'assainissement de la culée Sud-Est, l'entretien des barrières et la sécurisation du cheminement piéton sur le Pont de Fenil**

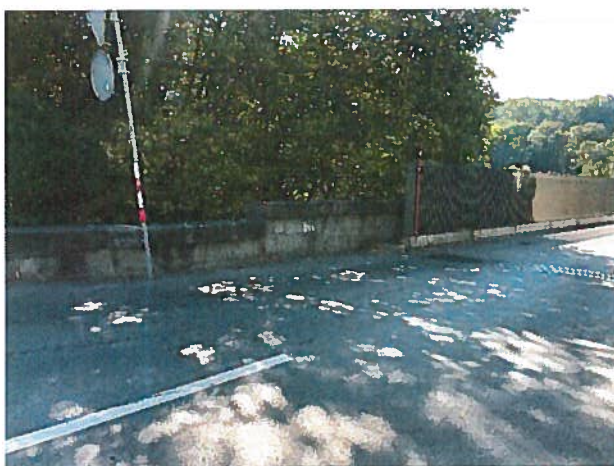
Une bande continue de marquage au sol, d'une largeur de 1m', située côté aval de la chaussée, autorise la circulation des piétons. Au sortir du pont, le marquage est interrompu et les cheminements sont soit inexistants ou existants mais non connectés.

*Situation existante Fenil*

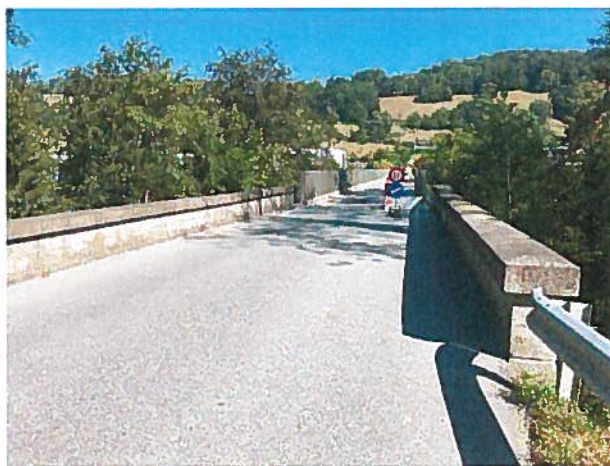
*Situation existante St-Légier-La Chiésaz*
