## RAPPORT

### Collège de Mont-Goulin - inventaire état du bâtiment

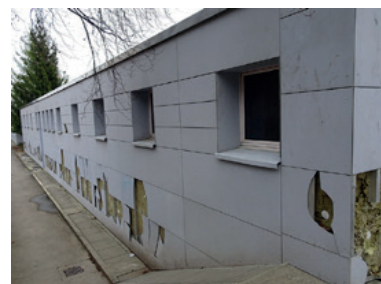
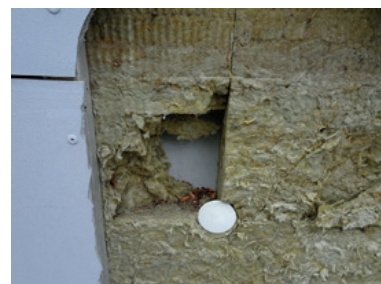
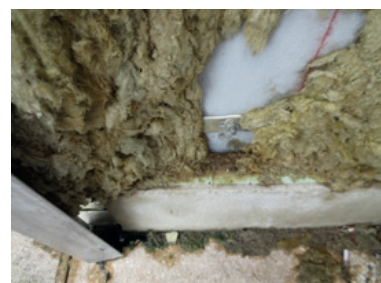
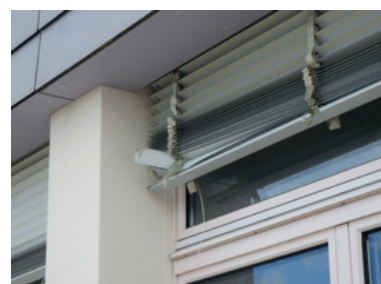
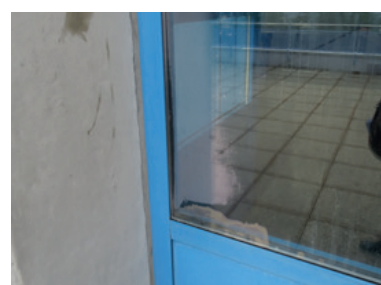
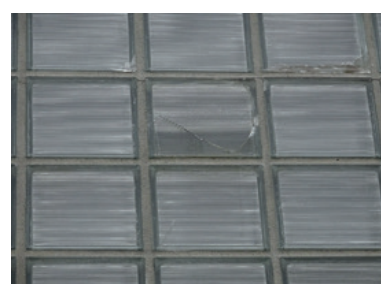
- Le revêtement de façades a subi de grosses déprédations, beaucoup de plaques ont été cassées. L'isolation et l'étanchéité de la façade sont compromises. L'isolation est détrempee et en très mauvais état derrière les plaques endommagées.

- Les bas de façades sont également très endommagés à certains endroits. L'étanchéité est abimée et des sondages doivent être faits pour déterminer l'ampleur du problème. Certains seuils d'entrée sont en très mauvais état et doivent être réparés.

- Les stores extérieurs sont abîmés et fréquemment vandalisés. Une grande partie d'entre eux ne peuvent plus être utilisés.

- Les fenêtres doivent toutes être révisées et certaines remplacées. Les tablettes de fenêtre ou les seuils, les renvois d'eau et l'étanchéité générale des ouvertures doivent être contrôlés. Les boiseries intérieures des fenêtres de la salle de gym sont déformées à cause des infiltrations d'eau.

- La façade en pavés de verre de la salle de gymnastique n'est plus étanche. Des infiltrations d'eau se font par le vitrage et de l'eau coule à l'intérieur, endommageant les cadres en bois et le sol fraîchement rénové de la salle de gym. Les pavés cassés doivent être remplacés et/ou un nouveau système de vitrage devrait être envisagé.

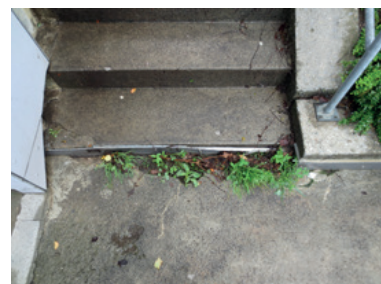
- L'étanchéité des escaliers extérieurs est compromise, il y a des infiltrations d'eau dans le bâtiment en-dessous de celui-ci. Le revêtement des escaliers publics est également en très mauvais état, ce qui génère des problèmes de sécurité.

*Note D, degré d'urgence I et II*

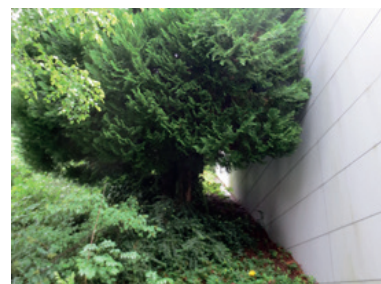
- Les aménagements extérieurs doivent être étudiés et transformés. Les arbres existants ont pris beaucoup trop d'ampleur et leurs racines créent des problèmes à l'intérieur (conduites bouchées, refoulement eaux usées, étanchéité endommagée...).

*Note D, degré d'urgence I et II*

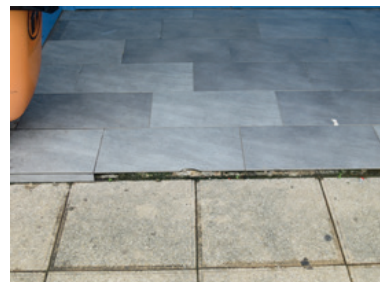
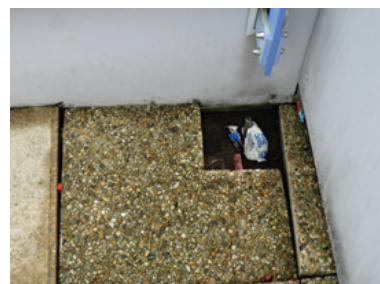
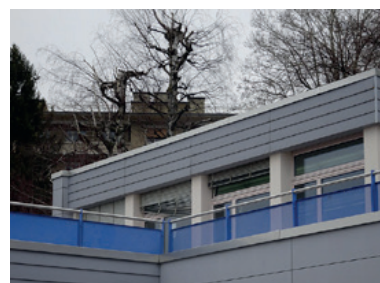
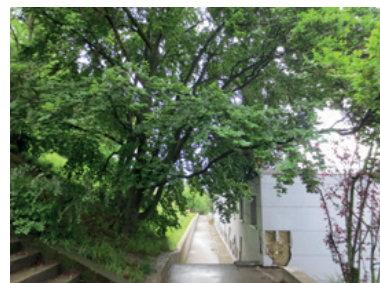
- L'étanchéité des toitures terrasses est compromise, de l'eau coule à l'intérieur du bâtiment en certains endroits. Il est nécessaire de faire des sondages pour déterminer l'ampleur du problème. Des réparations d'urgence doivent être entreprises et il est nécessaire d'envisager de refaire toutes les toitures terrasses dans un futur proche.

- Les toitures et leurs étanchéités doivent être vérifiées. Il y a un problème récurrent de moisissure au plafond des WC du 3ème.

- Les diverses toitures ne sont pas conformes, un dispositif de ligne de vie doit être mis en place afin d'assurer toute personne y accédant.

- La végétation alentours a créé des problèmes au niveau des évacuations des toitures et des «terrasses». Les arbres doivent être taillés plus régulièrement et les voisins doivent respecter les demandes de taille.

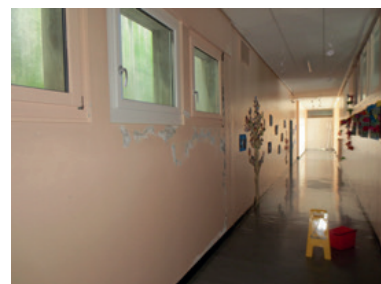
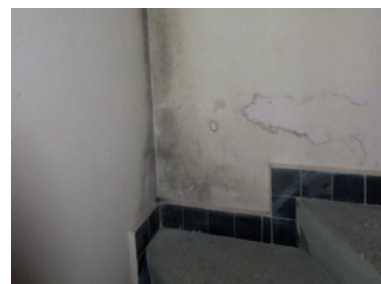
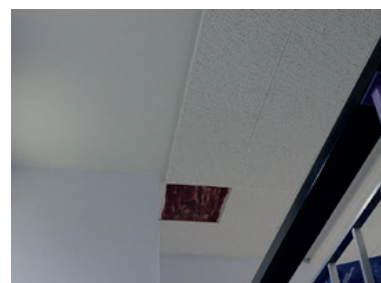
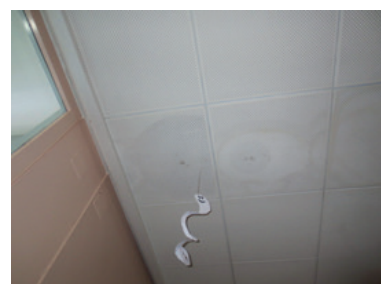
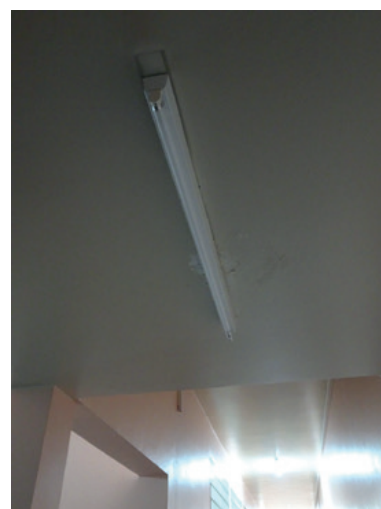
- Problème d'infiltration d'eau dans les couloirs et dans les cages d'escaliers. Les origines peuvent être multiples et sont indéterminées à ce jour. Les revêtements sont en fin de vie, les peintures s'effritent, il y a des problèmes de moisissures et des déformations de portes en certains endroits. Les infiltrations d'eau rendent impossible la réparation avant de régler la cause du problème.

- Les faux-plafonds collés dans les couloirs de l'école sont vieillissants. Des plaques se décollent et tombent. Il est nécessaire de vérifier qu'il n'y a pas de problèmes d'infiltrations d'eau avant de les changer. Une solution provisoire de fixation par vis est envisageable. Pour la suite, la pose d'un faux-plafond suspendu serait judicieuse.

- Les luminaires sont obsolètes, sont en nombre insuffisant, et ne sont pas mis sur détecteurs, ce qui pose problème dans les très longs couloirs du bâtiment.

- Un audit «sécurité feu» devrait être envisagé, car il est nécessaire qu'un concept sécurité soit mis en place. La signalétique est obsolète et doit être mise aux normes.

- La sonnerie de l'école est obsolète et très bruyante. Une révision ou un remplacement de celle-ci serait apprécié.

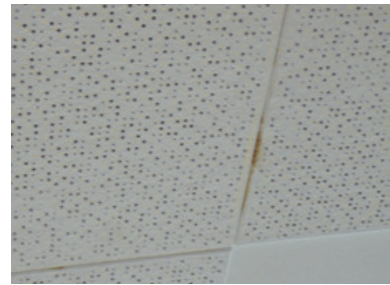
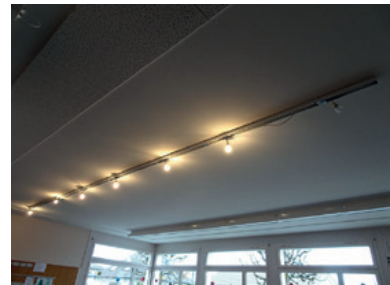
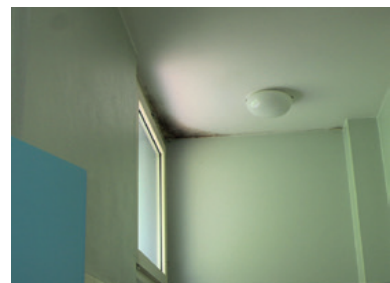
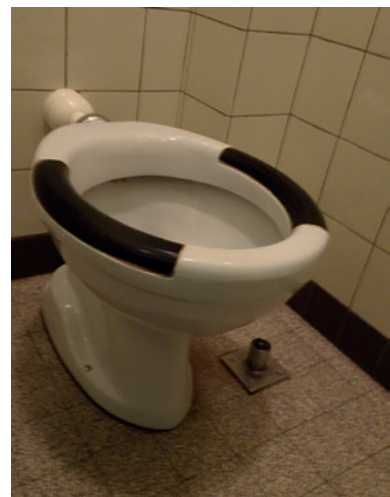
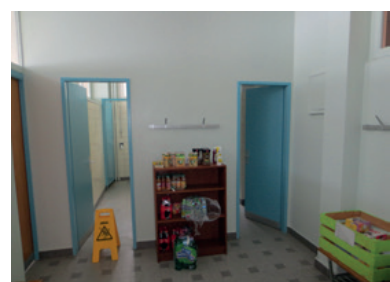
- Les faux-plafonds des classes sont en mauvais état, des plaques se décollent et tombent. Il est nécessaire de vérifier qu'il n'y a pas de problèmes d'infiltrations d'eau avant de les changer. Une solution provisoire de fixation par vis est envisageable. Pour la suite, la pose d'un faux-plafond suspendu serait judicieuse.

- Les luminaires des salles sont obsolètes et vieillissants. De plus, les caches de certains luminaires sont tombés dans quelques classes et certains ont dû être retirés car ils génèrent un problème de sécurité important. Une solution provisoire de contrôle et fixations consolidées est envisageable ainsi qu'un remplacement des luminaires provisoires actuels.

- Il y a de la moisissure au plafond des WC des bâtiments du dernier étage. Il y a certainement un défaut à corriger au niveau des toitures.

- Le système de chasse d'eau des WC est vieux et en mauvais état. Il est inadapté pour des petits enfants (poussoir à pied) qui n'arrivent pas à l'utiliser.

- Les appareils sanitaires sont vieillissants, ils devraient être remplacés. Il y a également de plus en plus de refoulements dans les WC et des soucis d'évacuation des eaux à cause des racines d'arbres qui obstruent les conduites.

- L'aménagement des salles de classes est à réétudier (WC et vestiaires à l'entrée de chaque classe), une partie des WC intérieurs n'a plus de sens et cela pose des problèmes d'exploitation.

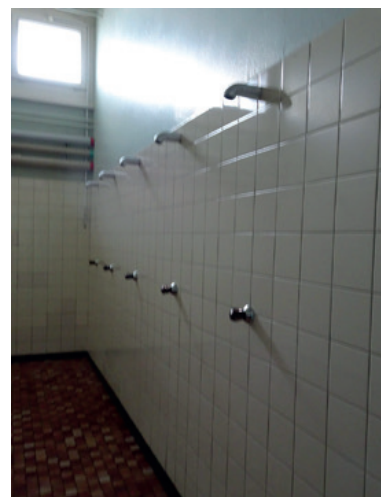
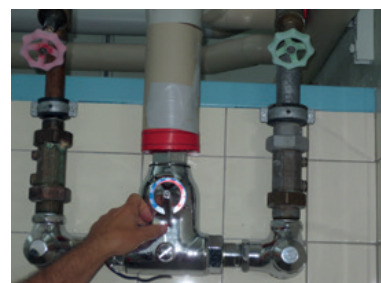
- La salle des maîtres a été aménagée dans une salle de classe. Ils ne disposent pas d'une vraie cuisine et de ce fait les appareils branchés ne sont pas appropriés pour le réseau électrique existant.

- Les douches de la salle de gymnastique ne sont plus conformes (1 seule salle de douche hommes-femmes) et le système doit être réparé (goutte à goutte constant).

- La nourrice des vestiaires de la salle de gymnastique est obsolète et n'est plus aux normes, elle devrait être remplacée et déplacée afin de ne pas être accessible aux utilisateurs.

- Toute la tuyauterie du bâtiment est d'origine, y compris pour le chauffage, elle commence à montrer des signes de faiblesse.

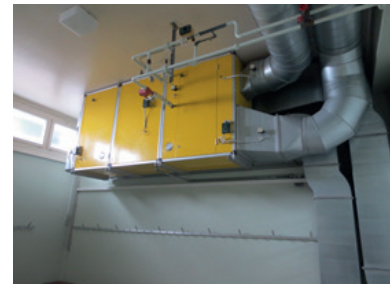
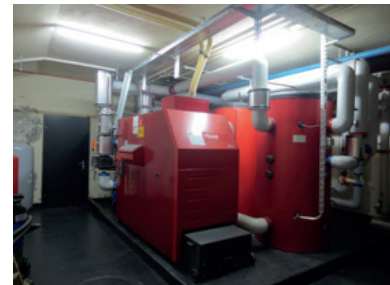
- Il y a uniquement une ventilation dans les vestiaires de la salle de gymnastique, qui n'est pas du tout utilisée. Celle-ci pourrait être évacuée. Certains problèmes d'humidité dans les couloirs enterrés du bâtiment pourraient être réglés en y installant une ventilation mécanique. Etude à faire.

- La chaudière a été changée en 2014 pour une chaudière à pellet. La distribution de chauffage est par contre d'origine et pourrait commencer à montrer des signes de faiblesse. Les radiateurs sont également d'origine.

- Il y a des problèmes d'ampérage, en particulier pour la salle des maîtres. Le tableau électrique devra être remis aux normes.
