## Wohnüberbauung «Feisler», Gemeinde Riniken

Richtprojekt Bebauung und Umgebung

Projektstand 3. März 2023

Grundlage für Sitzung Gemeinderat Riniken vom 14. März 2023

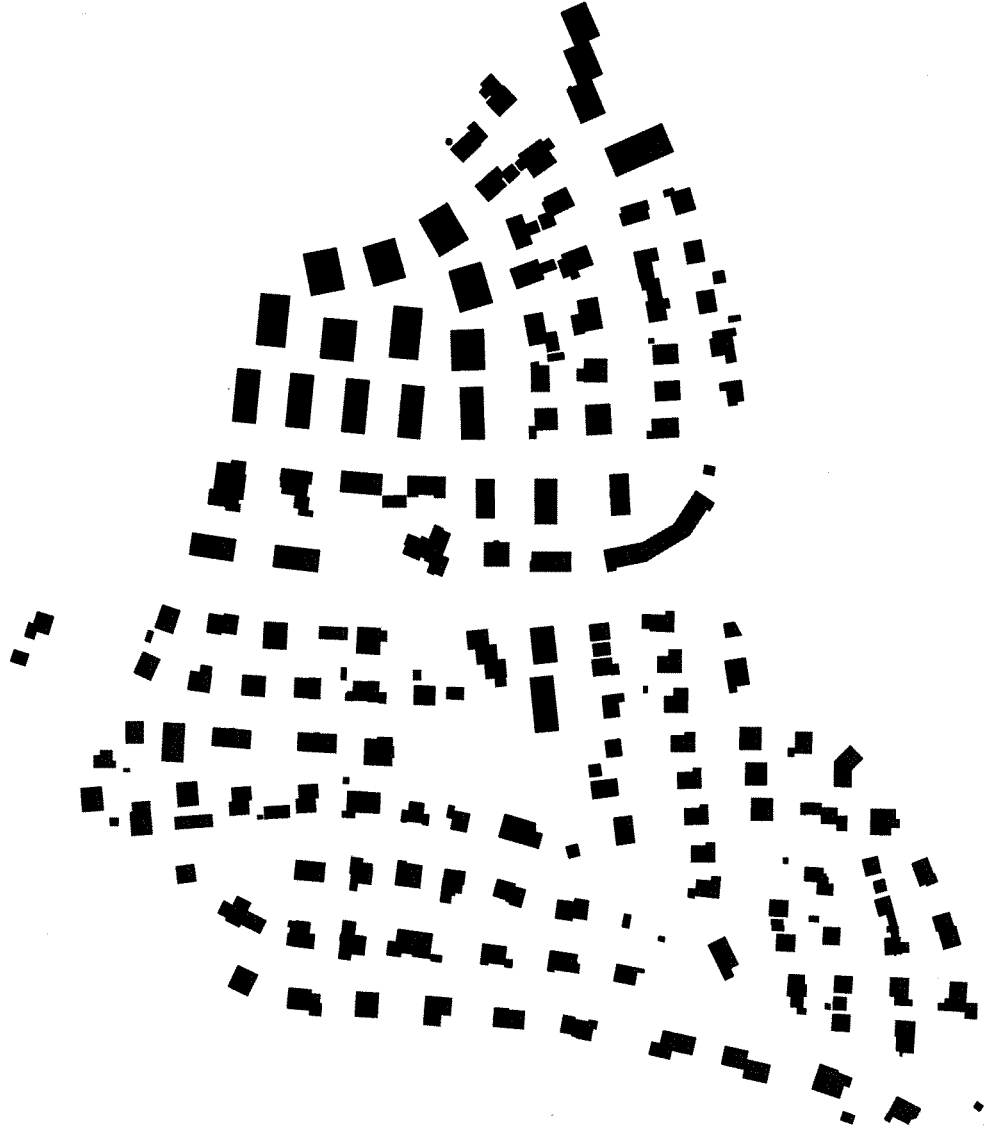
# Schwarzplan – Zukünftige Situation

- Haus typ S
- Haus typ M
- Haus typ L

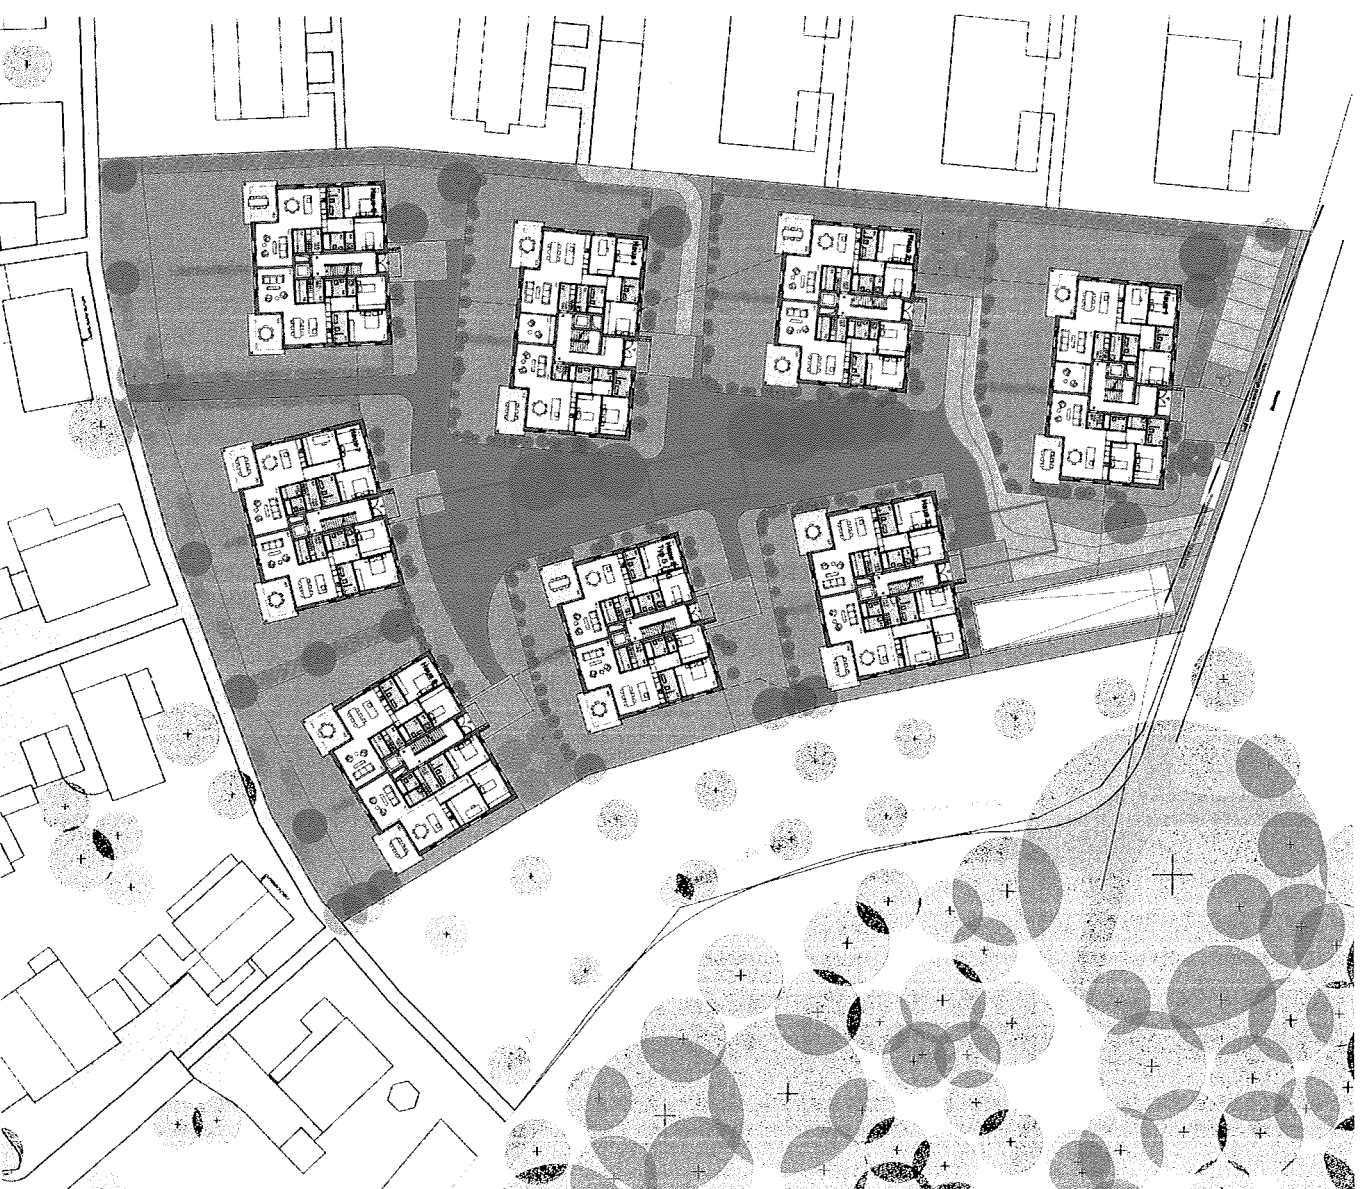
# Situationsplan mit Durchlässigkeit der Oberflächen

■ Versiegelt: Asphalt, Ortstein

382 m<sup>2</sup>

7 % der Freiraumfläche

■ Unversiegelt: Mergel, Saibro, Schotterrasen

1342 m<sup>2</sup>

24 % der Freiraumfläche

■ Erdig: Pflanzflächen, Wiesen, Rasen

3947 m<sup>2</sup>

69 % der Freiraumfläche

Total Freiraumfläche:  
5671 m<sup>2</sup>

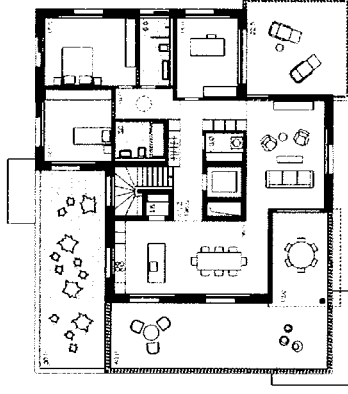
**Haustyp S**

3 Häuser

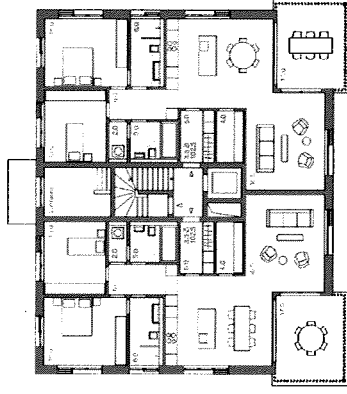
**Haustyp M**

3 Häuser

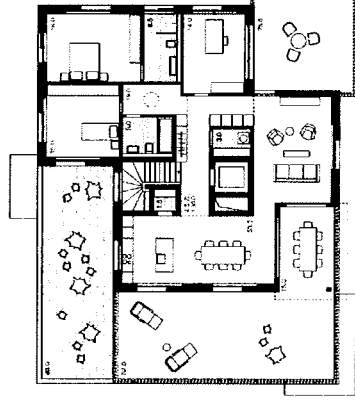
**Haustyp L**

2 Häuser
